# Erhebungsbogen

<b>Projekt</b>	Biotopkartierung Hamburg	<b>Interne Nr.</b>	17041
		<b>DK5   DK5-GK</b>	<b>6026</b> 6028
<b>Handlungsbedarf</b>	Nein	<b>DK5 - Name</b>	Moorburg-Mitte
<b>Bearbeitung</b>	BRA	<b>Biotop-Nr.   alt</b>	<b>256</b> 99
<b>Räumliche Abbildung</b>	Linie	<b>Kartierung</b>	12.10.2002
<b>Anzahl Abschnitte</b>	2	<b>Fläche / Länge [m<sup>2</sup>/m]</b>	193,897
		<b>Breite (lineare Abb.) [m]</b>

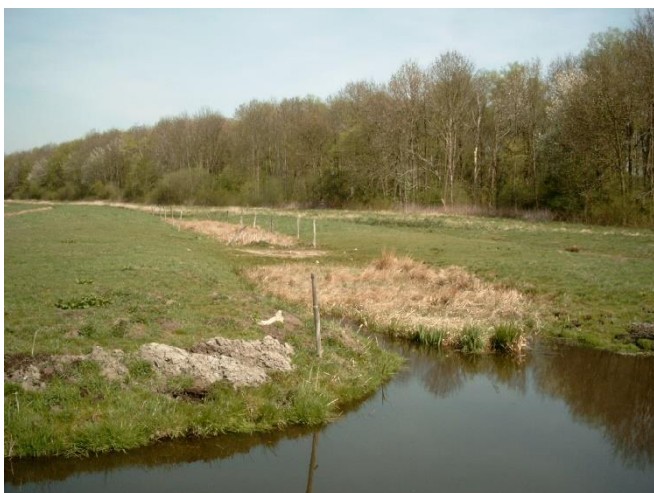
<b>Fotodatei</b>	6026_256_121002_1.JPG	<b>Fotodatei</b>	
<b>Bildbeschreibung</b>		<b>Bildbeschreibung</b>	
<b>Aufnahmerichtung</b>		<b>Aufnahmerichtung</b>

Rund 30 cm unter Flur wasserführender Graben mit etwa 3 m breiter, fast vollständig verlandeter und überwachsener Wasserfläche, mit hohen Anteilen nitrophytischer Röhrichte, Binsen und mit großen Seggenbeständen, vermutlich mit noch gut erhaltenem Potential von Niedermoorarten.

Merkmal	Wert
Gefährdung / Einflüsse	Vollständige Verlandung und Eutrophierung eines vormaligen Niedermoorgrabens, starke Verarmung, kaum noch offene Wasserflächen vorhanden.
Wertgesichtspunkte	Potentielle Eignung als Amphibiengewässer, eventuell Rückzugsraum gefährdeter Vegetation.
Maßnahmen	Dringend Graben einmal räumen und offene Wasserflächen schaffen, hohen Wasserstand halten.
