Erhebungsbogen

Projekt	Biotopkartierung Hamburg	Interne Nr.	17004
		DK5 DK5-GK	6026 6028
Handlungsbedarf	Nein	DK5 - Name	Moorburg-Mitte
Bearbeitung	BEG	Biotop-Nr. alt	259 130
Räumliche Abbildung	Linie	Kartierung	22.06.2010
Anzahl Abschnitte	1	Fläche / Länge [m²/m]	558,066
		Breite (lineare Abb.) [m]

Bestandsbeschreibung

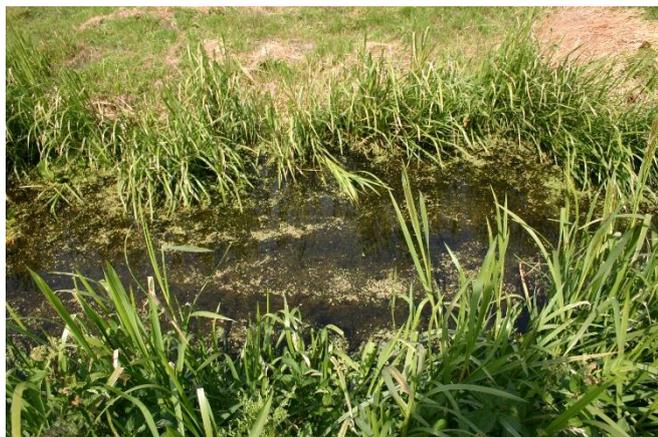
Foto

Durchflossener Graben westlich der Waltershofer Straße. Der Graben ist etwa 2 Meter breit. Das straßenseitige Ufer ist nicht gemäht, das Ufer zum beweideten Grünland ist abgezäunt. Im Wasser ist Wasserpest prägend. An den Ufern Wasserschwaden und Mädesüß. Es treten Libellen und Grünfrösche auf.

Fotodatei	6026_259_220610_1.JPG	Fotodatei	
Bildbeschreibung	Durchflossener Graben mit Wasserpest	Bildbeschreibung	
Aufnahmerichtung		Aufnahmerichtung
