# Erhebungsbogen

<b>Projekt</b>	Biotopkartierung Hamburg	<b>Interne Nr.</b>	139335
		<b>DK5   DK5-GK</b>	<b>6026</b> 6028
<b>Handlungsbedarf</b>	Nein	<b>DK5 - Name</b>	Moorburg-Mitte
<b>Bearbeitung</b>	NAB	<b>Biotop-Nr.   alt</b>	<b>396</b> 10067
<b>Räumliche Abbildung</b>	Linie	<b>Kartierung</b>	03.08.2019
<b>Anzahl Abschnitte</b>	2	<b>Fläche / Länge [m<sup>2</sup>/m]</b>	298,39
		<b>Breite (lineare Abb.) [m]</b>	5

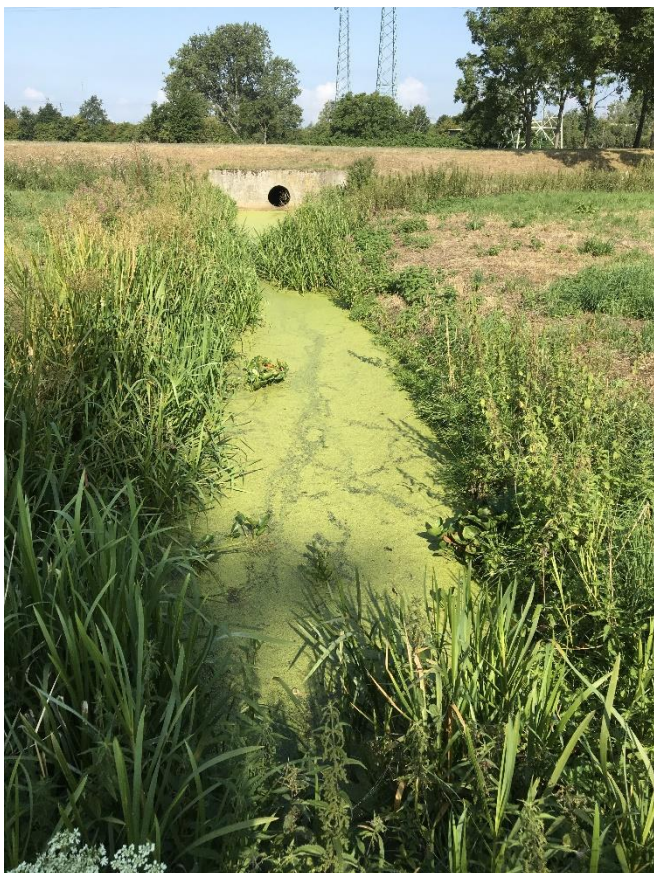
**Fotodatei**      6026\_396\_030819\_1.JPG  
**Bildbeschreibung**      k.A.  
**Aufnahmerichtung**

2 bis 4 m breite Wetzern im Grünland. Lange nicht geräumt, dichte Wasserlinsendecke, kein Fluss feststellbar. Stellenweise Sumpf-Calla und Froschbiss, Ufer ca. 1 m breit ungenutzt und von Hochstauden, Ried- und Röhrichtarten eingenommen, stellenweise viel Brennnessel und Brombeere. Gräser teilw. ins Gewässer reinwachsend.

Merkmal	Wert
Wertgesichtspunkte	Eutrophierung Bedeutung für den Biotopverbund Strukturvielfalt
zoologisch bedeutsame Strukturen	Teil eines größeren Biotopkomplexes Blütenreiche Fluren Kleingewässer, wasserführende Gräben Uferstaudenflur
Bedeutung für Tiergruppe	Amphibien Insekten, allgemein
Maßnahmen	1.25 - Wasserstand anheben
