Erhebungsbogen

Projekt	Biotopkartierung Hamburg	Interne Nr.	16906
		DK5 DK5-GK	6026 6028
Handlungsbedarf	Nein	DK5 - Name	Moorburg-Mitte
Bearbeitung	BEG	Biotop-Nr. alt	51 76
Räumliche Abbildung	Fläche	Kartierung	22.06.2010
Anzahl Abschnitte	1	Fläche / Länge [m²/m]	4782,2385
		Breite (lineare Abb.) [m]

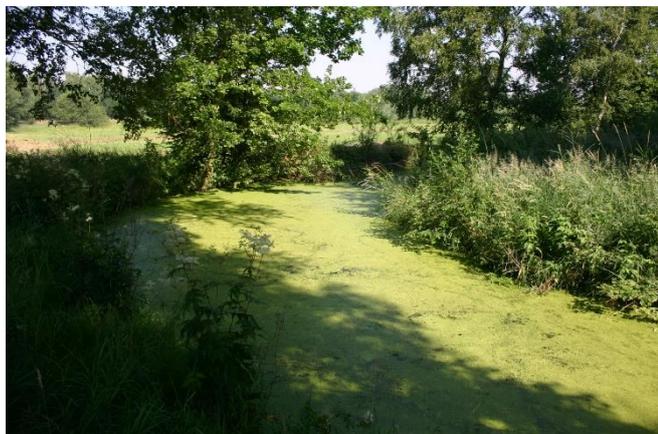
Fotodatei	6026_51_220610_1.JPG	Fotodatei	6026_51_220610_2.JPG
Bildbeschreibung	Teilweise beschatteter Grabenabschnitt mit einer dichten Wasserlinsendecke	Bildbeschreibung	Besonnter Grabenabschnitt
Aufnahmerichtung	Westnordwest	Aufnahmerichtung	Osten
