Erhebungsbogen

Projekt	Biotopkartierung Hamburg	Interne Nr.	16947
		DK5 DK5-GK	6026 6028
Handlungsbedarf	Nein	DK5 - Name	Moorburg-Mitte
Bearbeitung	BEG	Biotop-Nr. alt	90 127
Räumliche Abbildung	Fläche	Kartierung	08.08.2010
Anzahl Abschnitte	1	Fläche / Länge [m²/m]	1955,9483
		Breite (lineare Abb.) [m]

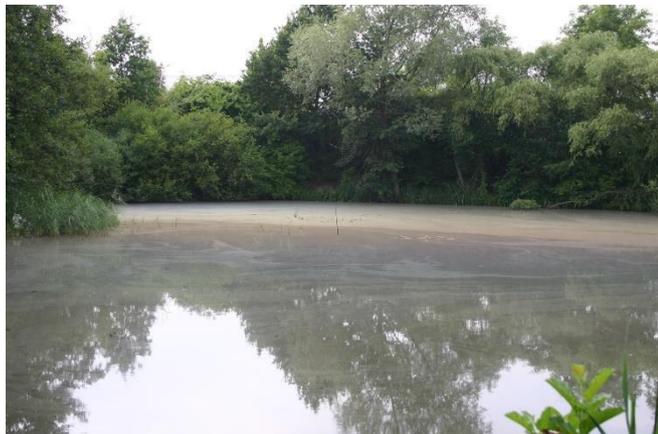
Als Rückhaltebecken angelegtes Kleingewässer am Nordrand eines Gewerbegebietes. Die Ufer sind im Nordteil flach und ufertypisch mit Stauden und einigen Erlen bewachsen. Im Südteil ist das Ufer dicht mit Gehölzen bestanden. Das Wasser ist trüb und weist teilweise eine ölig schimmernde Kamhaut auf.

Merkmal	Wert
Gefährdung / Einflüsse	Vermutlich Einträge von Außen, die zu einer ölartigen Schicht auf dem Gewässer führem. Ein Freizeitangler berichtete, dass das Gewässer vor einiger Zeit "umgekippt" sei.
Ziele der Entwicklung	Verringerung der Einträge in das Gewässer

Fotodatei	6026_90_080810_1.JPG	Fotodatei	
Bildbeschreibung	Blick über Rückhaltebecken mit schillernder Oberfläche	Bildbeschreibung	
Aufnahmerichtung	Süden	Aufnahmerichtung
