Erhebungsbogen

Projekt	Biotopkartierung Hamburg	Interne Nr.	16967
		DK5 DK5-GK	6026 6028
Handlungsbedarf	Nein	DK5 - Name	Moorburg-Mitte
Bearbeitung	BEG	Biotop-Nr. alt	91 128
Räumliche Abbildung	Fläche	Kartierung	08.08.2010
Anzahl Abschnitte	1	Fläche / Länge [m²/m]	1134,6051
		Breite (lineare Abb.) [m]

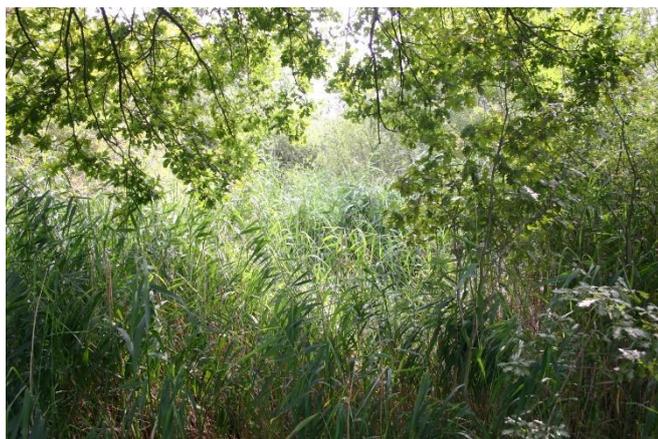
Foto

Kleines, vermutlich als Rückhaltebecken, angelegtes Gewässer. Das Gewässer ist von einem Weidengürtel dicht umstanden und die Wasserfläche ist von Schilf bestanden. Über einem Rohr besteht Kontakt zum westlich angrenzenden Gewässer.

Merkmal	Wert
Auswertung Gefährdung / Einflüsse	Das Gewässer scheint zu verlanden

Fotodatei	6026_91_080810_1.JPG	Fotodatei	
Bildbeschreibung	Verschilfte Wasserfläche eines angelegten Kleingewässers	Bildbeschreibung	
Aufnahmerichtung	Südosten	Aufnahmerichtung
