# Erhebungsbogen

<b>Projekt</b>	Biotopkartierung Hamburg	<b>Interne Nr.</b>	139604
		<b>DK5   DK5-GK</b>	<b>6028</b> 6030
<b>Handlungsbedarf</b>	Nein	<b>DK5 - Name</b>	Altenwerder
<b>Bearbeitung</b>	WALJ	<b>Biotop-Nr.   alt</b>	<b>22</b> 51
<b>Räumliche Abbildung</b>	Fläche	<b>Kartierung</b>	07.07.2019
<b>Anzahl Abschnitte</b>	1	<b>Fläche / Länge [m<sup>2</sup>/m]</b>	1416,5474
		<b>Breite (lineare Abb.) [m]</b>

## Bestandsbeschreibung

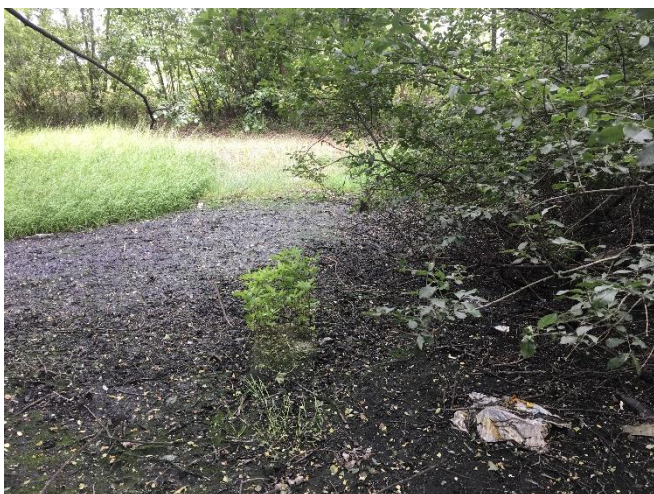
**Fotodatei** 6028\_22\_070719\_3.JPG  
**Bildbeschreibung** k.A.  
**Aufnahmerichtung**

Als Regenrückhaltebecken angelegtes Kleingewässer zwischen Parkplatz und Eisenbahnstrecke. Das Gewässer ist durch die am Süd und Westrand stehenden Pappeln meist beschattet. Das Nordostufer ist abgeflacht und weist Hochstauden auf. Dieser Uferbereich geht langsam in die Schotterschüttung der Bahngleise über. Zum Kartierzeitpunkt war der Biotop ausgetrocknet. An den Rändern finden sich flutrasenartige Elemente. Die Fläche ist stark vermüllt und wird von den Fernkraftfahrern des benachbarten Parkplatzes als Toilette genutzt. Im Vergleich zur Vorkartierung scheint die Wasserführung deutlich zurückgegangen zu sein und das Gewässer scheint auszutrocknen.

Merkmal	Wert
<b>Auswertung</b>	
Gefährdung / Einflüsse	Austrocknung Starke negative Einflüsse von außen Gewässerbelastung Vermüllungen
Wertgesichtspunkte	Naturnahes Element in beeinträchtigter Umgebung
Maßnahmen	1.11 - Beseitigung von Müll / Gartenabfällen 1.7 - Zutritt verbieten / verhindern Toilettenanlage für den Parkplatz errichten
