Erhebungsbogen

| Projekt | Biotopkartierung Hamburg | Interne Nr. | 17577 |
| Handlungsbedarf | Nein | DK5 - Name | Ottensen-Süd |

| Lagebeschreibung | am Elbufer westlich vom Museumshafen | | |

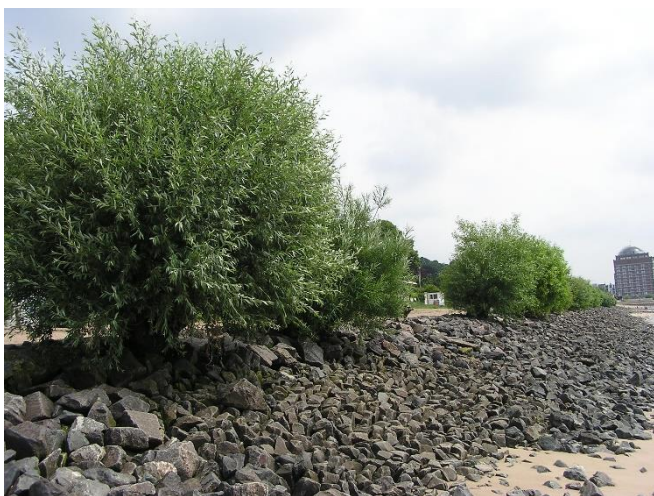
| Fotodatei | 6032_13_250610_1.JPG | Fotodatei |

Weidengebüsch am Elbufer das mit Steinschüttung verbaut ist. Der Gehölzbestand wird regelmäßig zurückgeschnitten, sodass die Weiden stark verzweigt sind. Die lückigen Bereiche werden vollständig von Fallopia japonica eingenommen, andere krautige Arten haben in diesem Abschnitt des Elbufers aufgrund der starken Befestigung keine Wachstumsbedingungen. Insgesamt ist der Bestand sehr lückig. Überall hängt Treibgut zwischen den Zweigen, was für eine regelmäßige Überflutung spricht.

| Beschreibung | Standort: Steinschüttung | Entw.potential LRT | |

| Merkmal | Wert |
|---|--|
| Maßnahmen | Natürliche Entwicklung (Sukzession) zulassen |
