Erhebungsbogen

Projekt	Biotopkartierung Hamburg		Interne Nr.	19856
			DK5 DK5-GK	6042 6044
Handlungsbedarf	Nein		DK5 - Name	Schnelsen
Bearbeitung	BUC	Kopie Nein	Biotop-Nr. alt	7 15
Räumliche Abbildung	Fläche		Kartierung	18.09.2003
Anzahl Abschnitte	1		Fläche / Länge [m²/m]	1492,5056
			Breite (lineare Abb.) [m]

Zweigeteiltes Kleingewässer mit streckenweise befestigtem, sehr flach ansteigendem, kurzgemähem Uferbereich. Im nördlichen Teil war zum Zeitpunkt der Kartierung kaum noch Wasser, hier war die Wasserfläche mit dichter Röhrichtvegetation aus Schilf, Schmalblättrigem und Breitblättrigem Rohrkolben bewachsen. Uferbefestigung ist in diesem Teil nicht mehr zu erkennen. Der südliche Teil ist komplett mit Folie abgedichtet. Aufgrund der rasenähnlichen Pflege des gesamten Uferbereiches bis dicht an die Gewässerkante heran und der teilweise massiven Uferbefestigung, fehlt charakteristische Feuchvegetation bis auf vereinzelt Vorkommen der Flatterbinse, der Glanzfrüchtigen Binse, des Brennenden Hahnenfußes und der Wasser- Schwertlilie fehlend. Vereinzelt sind uferbegleitende Gehölze aus niedrigen bis mittelhohen Büschen verschiedener Weiden vorhanden.

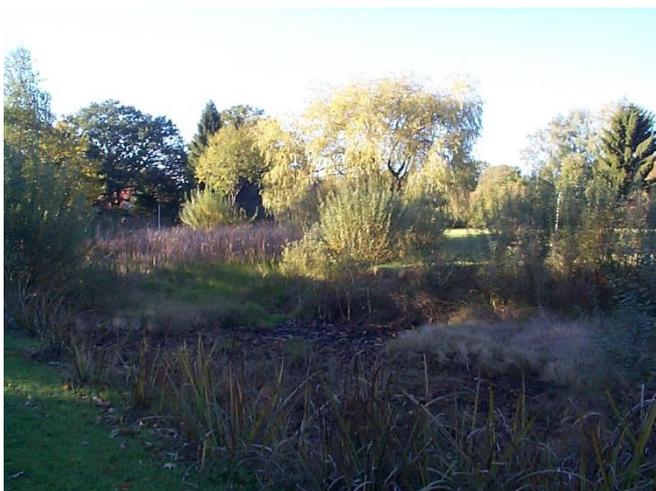
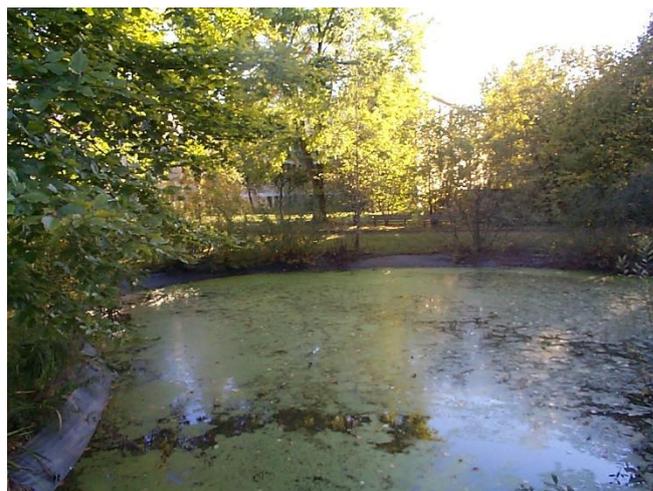
Fotodatei	6042_7_180903_1.JPG	Fotodatei	6042_7_180903_2.JPG
Bildbeschreibung		Bildbeschreibung	
Aufnahmerichtung		Aufnahmerichtung

Merkmal	Wert
Gefährdung / Einflüsse	Rasenähnliche Pflege des Uferbereichs Verbau und Befestigung des Gewässers
Wertgesichtspunkte	Wertvolle(r) Feuchtbiotop(e) Wichtige oekologische Ausgleichsflaeche
zoologisch bedeutsame Strukturen	Kleingewässer
Bedeutung für Tiergruppe	Libellen
Maßnahmen	Extensivierung der Böschungspflege
