# Erhebungsbogen

<b>Projekt</b>	Biotopkartierung Hamburg	<b>Interne Nr.</b>	21111
		<b>DK5   DK5-GK</b>	<b>6222</b> 6224
<b>Handlungsbedarf</b>	Nein	<b>DK5 - Name</b>	Eißendorf
<b>Bearbeitung</b>	BRA	<b>Biotop-Nr.   alt</b>	<b>62</b> 56
<b>Räumliche Abbildung</b>	Fläche	<b>Kartierung</b>	20.10.2009
<b>Anzahl Abschnitte</b>	1	<b>Fläche / Länge [m<sup>2</sup>/m]</b>	874,507
		<b>Breite (lineare Abb.) [m]</b>

## Bestandsbeschreibung

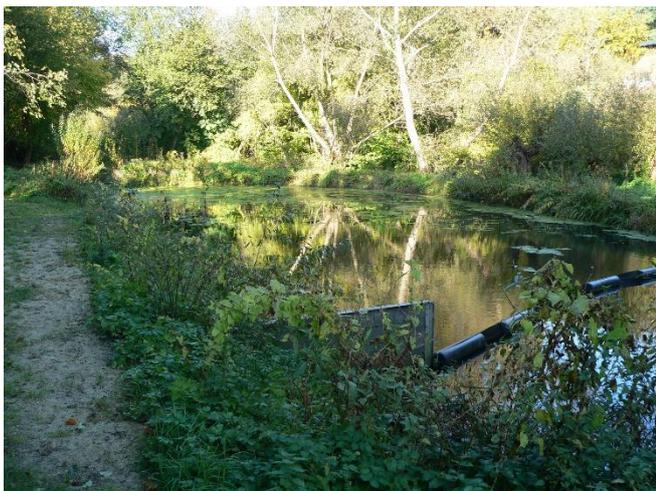
**Fotodatei**                      6222\_62\_201009\_1.JPG  
**Bildbeschreibung**  
**Aufnahmerichtung**

Aufgestauter Bachabschnitt, kleiner Stauteich, vermutlich als Regen-Rückhaltebecken angelegt, mit Tauchbalken auf der Ostseite, im Ausflussbereich. Der Bach fließt derzeit nicht. Das Gewässer ist etwas getrübt, rund 0,5 bis 1 m tief. An der Oberfläche von Wasserlinsen zum großen Teil überwachsen, ohne erkennbaren, untergetauchten Bewuchs. Die Ufer sind i.d.R. mäßig steil geneigt, auf rund 0,5 m Breite gewässertypisch bewachsen von feuchten Hochstaudenfluren, einzelnen Röhrichtarten. Mäßig naturnah eingewachsen. Das Gewässer ist teilüberschattet durch Bäume im Umfeld, größtenteils jedoch offen.

Merkmal	Wert
<b>Auswertung</b>	
Gefährdung / Einflüsse	Eventuell belastetes Oberflächenwasser, das dem Bach zuströmt und den Bach belastet. Eventuell Einträge von Laub, fehlende, submerse Vegetation.
Wertgesichtspunkte	Als Laichgewässer für Amphibien geeignet, mit dauerhafter Wasserführung.
zoologisch bedeutsame Strukturen	Kleingewässer, wasserführende Gräben
Bedeutung für Tiergruppe	Amphibien
Maßnahmen	Ufer eventuell stellenweise etwas abflachen, Verlandung zulassen, Artenvielfalt fördern, bgradigung des Baches aufheben; Wasser im Gebiet zurückhalten, naturnahe Entwicklung zulassen, naturnahe Aue entwickeln.
