Erhebungsbogen

Projekt	Biotopkartierung Hamburg	Interne Nr.	21586
		DK5 DK5-GK	6226 6228
Handlungsbedarf	Nein	DK5 - Name	Moorburg-Ost
Bearbeitung	PRO	Biotop-Nr. alt	109 29
Räumliche Abbildung	Linie	Kartierung	31.07.2010
Anzahl Abschnitte	26	Fläche / Länge [m²/m]	3100,409
		Breite (lineare Abb.) [m]	3,5

Bestandsbeschreibung

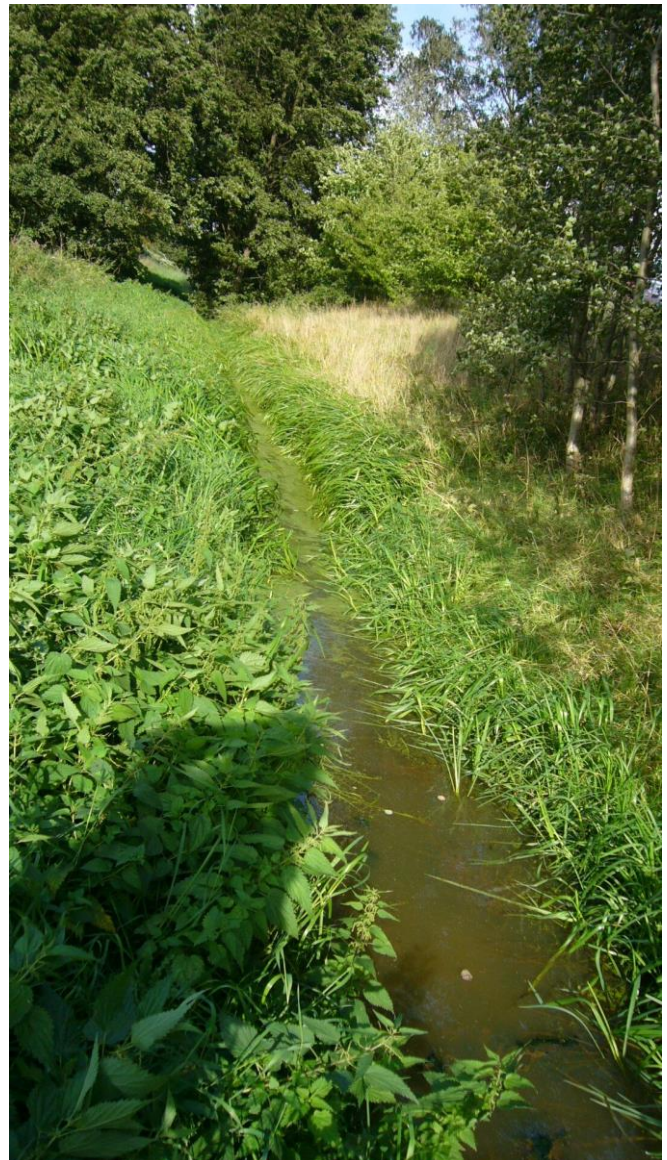
Fotodatei 6226_109_310710_2.JPG

An Abschn 12 kommen kleine Flecken mit Schilfröhricht vor.

Bildbeschreibung Der Graben am Lärmschutzwall, Abschn.12
