Erhebungsbogen

Projekt	Biotopkartierung Hamburg	Interne Nr.	24103
		DK5 DK5-GK	6240 6242
Handlungsbedarf	Nein	DK5 - Name	Niendorf-Süd
Bearbeitung	TUC	Biotop-Nr. alt	12 11
Räumliche Abbildung	Fläche	Kartierung	18.10.2006
Anzahl Abschnitte	1	Fläche / Länge [m²/m]	2513,035
		Breite (lineare Abb.) [m]

Flache Teiche am Rand des Niendorfer Geheges

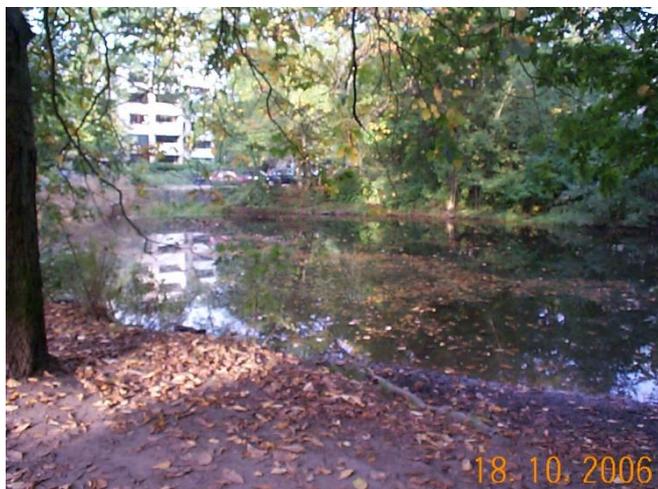
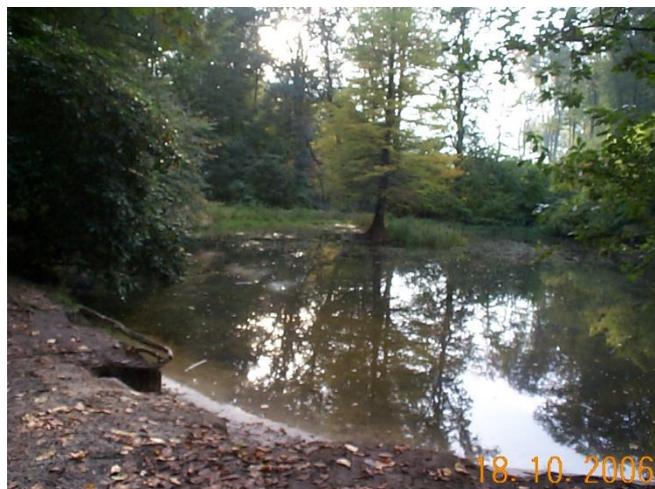
Zum Zierteich degradiertes, stellenweise mit Bongossi verbautes Kleingewässer im Niendorfer Gehege. Im Zentrum des Gewässers befindet sich eine kleine Insel, auf der zwei kleine Sumpfympressen stehen. Bis auf wenige Flatter-Binsen und Ufer-Wolfstrapp fehlt die Ufervegetation nahezu vollständig. Als Schwimmblattvegetation findet sich vereinzelt Schwimmendes Laichkraut.

Im großenteils zertretenen nahen Uferbereich hat sich eine lockere Vegetation aus einzelnen Brennnesseln, in der lückigen Strauchschicht aus Himbeeren und Robinien eingestellt. Die Bäume des angrenzenden Waldes ragen mit den Ästen zum Teil weit über das Wasser.

Fotodatei	6240_12_181006_1.JPG	Fotodatei	6240_12_181006_2.JPG
Bildbeschreibung	eutrophes Kleingewässer	Bildbeschreibung	eutrophes Kleingewässer
Aufnahmerichtung	SW	Aufnahmerichtung

Merkmal	Wert
Auswertung	
Gefährdung / Einflüsse	Trittbelastung durch Erholungsnutzung
Wertgesichtspunkte	Feuchtbiotop Ökologisch positive Entwicklungstendenz
zoologisch bedeutsame Strukturen	Kleingewässer
Bedeutung für Tiergruppe	Amphibien Insekten Vögel
Ziele der Entwicklung	Erhalt
Maßnahmen	Naturnahe Uferzone herstellen standortgerechte Feucht-bzw.Ufervegetation fördern Pufferstreifen schaffen, Nährstoffeinträge vermindern - 2.15
