Erhebungsbogen

Projekt	Biotopkartierung Hamburg	Interne Nr.	106269
		DK5 DK5-GK	6418 6420
Handlungsbedarf	Nein	DK5 - Name	Sinstorf
Bearbeitung	ROG	Biotop-Nr. alt	18 29
Räumliche Abbildung	Fläche	Kartierung	27.07.2016
Anzahl Abschnitte	1	Fläche / Länge [m²/m]	1601,176
		Breite (lineare Abb.) [m]

Naturnah angelegtes Retentionsbecken am Rande des Gewerbegebietes, das fast vollständig von einem Grauweidengebüsch umgeben ist. Flächendeckend Potamogeton natans und Lemna minor. Stellenweise ist Schilf und Sumpfschilf an den Ufern ausgebildet.

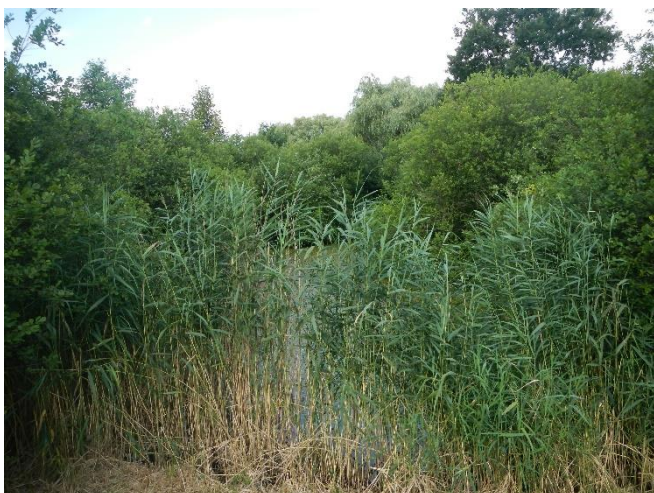
Fotodatei 6418_18_270716_1.JPG
Bildbeschreibung k.A.
Aufnahmerichtung

Merkmal	Wert
Auswertung	
Gefährdung / Einflüsse	großer Algenbestand
Wertgesichtspunkte	Entwicklungspotenzial
	Feuchtbiotop
Bedeutung für Tiergruppe	Insekten
Ziele der Entwicklung	Erhalt
Maßnahmen	naturnahe Entwicklung fördern

Merkmal	Wert
Auswertung	
Maßnahmen	Beibehalten der aktuellen Nutzung / Pflege - 1.2
Gewässer	
Böschungshöhe	0.80 m
Wasserführung	w - wechselnde Wasserstände
Strömung	k - keine Strömung
Trübung	s - starke Trübung
Färbung	graubraun
Standort, Relief	
Böschungsneigung	flach - 1:2 bis 1:3
Veg. - Deckg./Ant.	
Gesamt	85 %
Strauchschicht	25 %
1. Krautschicht	75 %
Veg. - Höhe	
Gesamt, durchschn.	2.00 m
