Erhebungsbogen

Projekt	Biotopkartierung Hamburg	Interne Nr.	106265
		DK5 DK5-GK	6418 6420
Handlungsbedarf	Nein	DK5 - Name	Sinstorf
Bearbeitung	ROG	Biotop-Nr. alt	6 9
Räumliche Abbildung	Fläche	Kartierung	27.07.2016
Anzahl Abschnitte	1	Fläche / Länge [m²/m]	12663,0613
		Breite (lineare Abb.) [m]

Naturnahes Regenrückhaltebecken an der Engelbek
 Das Rückhaltebecken ist von einem dichtem Gehölzbestand aus überwiegend baumförmigen Weiden und Erlen umgeben. Es hat sich eine dichte aquatische Vegetation aus Hornkraut und verschiedenen Laichkräutern entwickelt. Stellenweise sind Verlandungsbereiche aus Wasserschwaden, Froschlöffel und Schilf ausgebildet. Das Wasser ist stark eingetrübt.

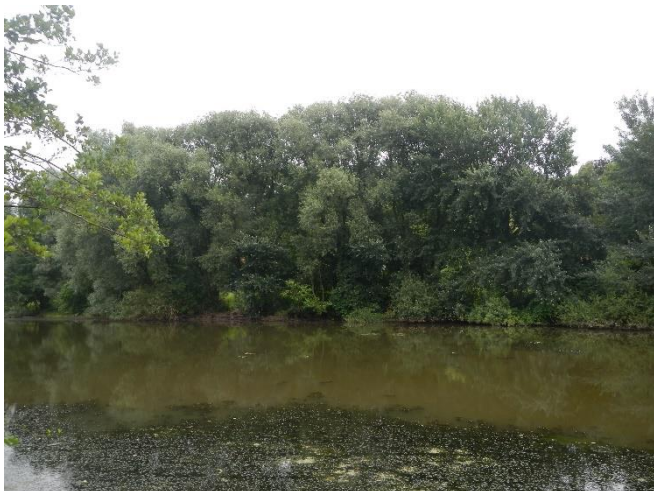
Fotodatei	6418_6_270716_3.JPG	Fotodatei	6418_6_270716_4.JPG
Bildbeschreibung	k.A.	Bildbeschreibung	k.A.
Aufnahmerichtung		Aufnahmerichtung

Merkmal	Wert
Auswertung	
Gefährdung / Einflüsse	Trittschäden am westlichen Ufer
Wertgesichtspunkte	Wertvolle(r) Feuchtbiotop(e)
zoologisch bedeutsame Strukturen	Kleingewässer
Bedeutung für Tiergruppe	Vögel
Ziele der Entwicklung	Entwicklung zu einem naturnahen Biotop
Maßnahmen	Röhrichtentwicklung fördern
