Erhebungsbogen

Projekt	Biotopkartierung Hamburg		Interne Nr.	106354	
			DK5 DK5-GK	6420	6422
Handlungsbedarf	Nein		DK5 - Name	Marmstorf	
Bearbeitung	ROG	Kopie	Ja	Biotop-Nr. alt	32 26
Räumliche Abbildung	Fläche		Kartierung	29.07.2016	
Anzahl Abschnitte	1		Fläche / Länge [m²/m]	2547,6968	
			Breite (lineare Abb.) [m]

Bestandsbeschreibung

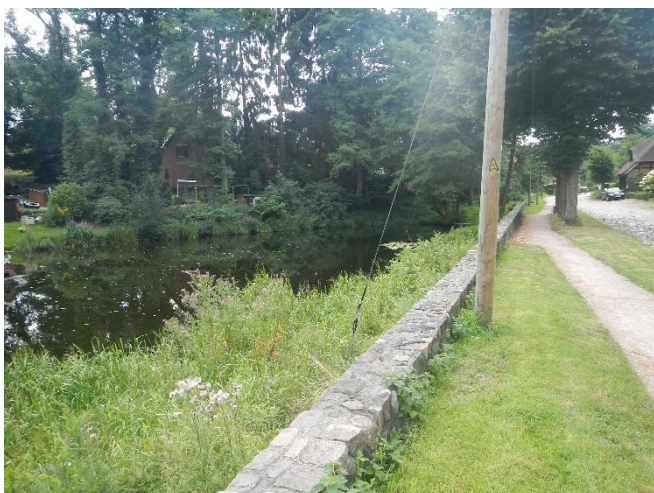
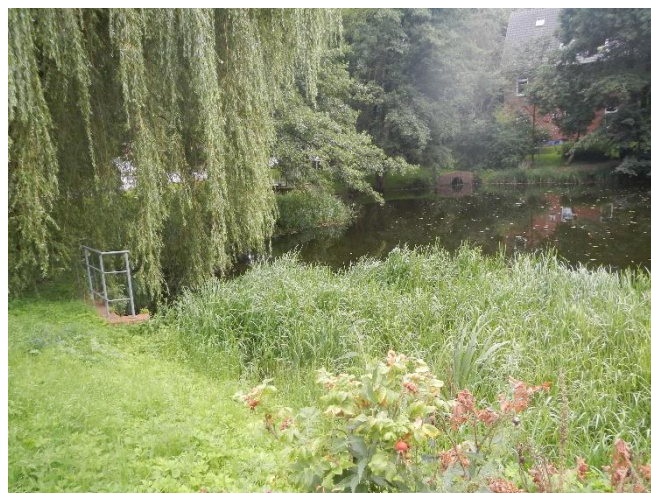
Fotodatei	6420_32_290716_1.JPG	Fotodatei	6420_32_290716_2.JPG
Bildbeschreibung	k.A.	Bildbeschreibung	k.A.
Aufnahmerichtung		Aufnahmerichtung

Löschteich, der zur Straße von einer Mauer begrenzt wird. Gewässer wird zu 50% von Gehölzen gesäumt. Im Norden und Süden gut ausgeprägte Röhrichtzonen aus Großem Wasserschwaden und Seggen. Die Böschungen werden an der Südseite, wo Privatgärten angrenzen, gemäht.

Als naturnahes Kleingewässer geschützt nach § 28 HmbNatSchG. Aufgrund der Schwimmblattvegetation mit verschiedenen Wasserlinsenarten und Teichrose Einstufung als FFH-LRT 3150.

Merkmal	Wert
Auswertung	
Gefährdung / Einflüsse	Intensivierung der Nutzung oder Pflege Vertritt
Wertgesichtspunkte	Gut entwickelte, biototypische Vegetation
zoologisch bedeutsame Strukturen	Kleingewässer
Bedeutung für Tiergruppe	Amphibien, Laichgewässer, Sommerquartiere
Maßnahmen	Erhalt des Biotops in der gegenwärtigen Ausprägung - 1.4

Merkmal	Wert
Auswertung	
Maßnahmen	Pufferstreifen schaffen - 1.20 (Pufferstreifen zu südlich angrenzender Bebauung schaffen)
Boden	
Feuchte	10 - zeitweise wasserüberstaut
Stickstoffgehalt	7 - stickstoffreich
Gebietszuordnung	
Gebietsbezeichnung	Schulteich
Gewässer	
Böschungshöhe	1.00 m
Länge	80.00 m
Breite	30.00 m
Wasserführung	w - wechselnde Wasserstände
Strömung	k - keine Strömung
Trübung	m - mittlere Trübung
Färbung	graubraun
Geruch	geruchlos
Standort, Relief	
Relief	Uferböschung
Böschungsneigung	steil - 1:1 bis 1:2
Neigung - Gelände	N0 - nicht geneigt (<2 %)
Ausrichtung	FL - flach, keine Exposition
Belichtung	7 - halbsonnig
Luft	keine Besonderheiten
Veg. - Deckg./Ant.	
Gesamt	100 %
1. Krautschicht	100 %
