Erhebungsbogen

Projekt	Biotopkartierung Hamburg	Interne Nr.	25945
		DK5 DK5-GK	6422 6424
Handlungsbedarf	Nein	DK5 - Name	Harburg
Bearbeitung	BRA	Biotop-Nr. alt	263 66
Räumliche Abbildung	Punkt	Kartierung	01.10.2009
Anzahl Abschnitte	1	Fläche / Länge [m²/m]	
		Breite (lineare Abb.) [m]

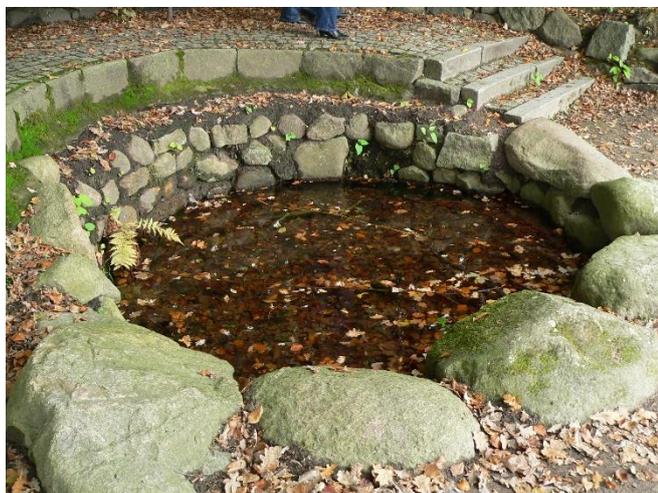
Fotodatei 6422_263_011009_1.JPG

Quelltopf. Mit Natursteinen eingefasst, nah dem Wanderweg. Wasser tropft aus hangseitiger Steinfassung in den Topf, der ohne Wasservegetation ist, aber reichlich Fallaub auf dem Grund aufweist. Abfluss unter dem Wanderweg verrohrt, in die Außenmühle. Um die Fassung des Quelltopfs liegt konzentrisch eine Katzenkopfpflasterung mit einer Parkbank. Der Rand der Pflasterung ist in den Quelltopf hinein abgänglich, noch ist aber kein Materialeintag in das Gewässer eingetreten.

Merkmal	Wert
Gefährdung / Einflüsse	umgebende Pflasterung mit Randabgrenzung sackt in den Quelltopf hinein verbautes Ufer gepflasterte Umgebung m. Bank Laubeintrag
Wertgesichtspunkte	Gute Erholungsfunktion Wichtiger Teilbereich eines grösseren Landschaftskomplexes
zoologisch bedeutsame Strukturen	Kleingewässer
Maßnahmen	Erhalt des Biotops in der gegenwärtigen Ausprägung - 1.4 Sicherung / Wiederaufbau des Randbereichs (Eine Renaturierung des Biotops ist wohl wg. starken touristischen Drucks nicht realistisch)
Größe	
Breite	4.30 m
