# Erhebungsbogen

<b>Projekt</b>	Biotopkartierung Hamburg	<b>Interne Nr.</b>	121373
		<b>DK5   DK5-GK</b>	<b>6422</b> 6424
		<b>DK5 - Name</b>	Harburg
<b>Handlungsbedarf</b>	Nein	<b>Biotop-Nr.   alt</b>	<b>263</b> 66
<b>Bearbeitung</b>	WALJ	<b>Kartierung</b>	19.06.2018
<b>Räumliche Abbildung</b>	Punkt	<b>Fläche / Länge [m<sup>2</sup>/m]</b>	
<b>Anzahl Abschnitte</b>	1	<b>Breite (lineare Abb.) [m]</b>

## Bestandsbeschreibung

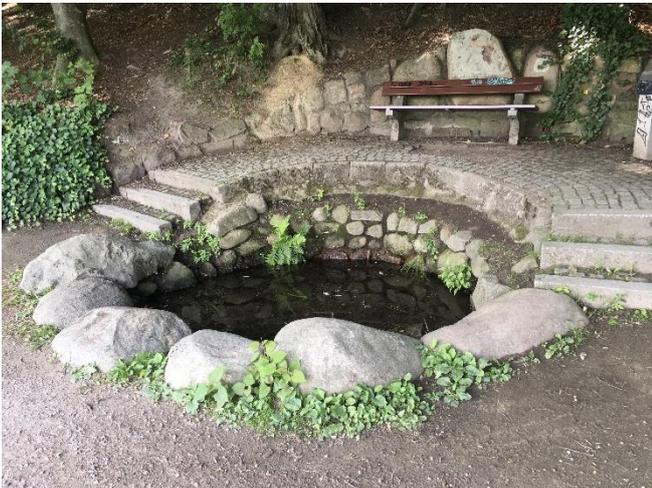
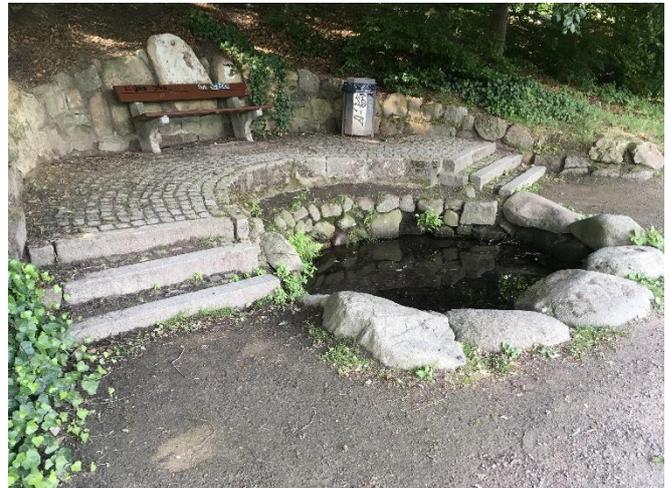
<b>Fotodatei</b>	6422_263_190618_1.JPG	<b>Fotodatei</b>	6422_263_190618_2.JPG
<b>Bildbeschreibung</b>	k.A.	<b>Bildbeschreibung</b>	k.A.
<b>Aufnahmerichtung</b>		<b>Aufnahmerichtung</b>

Mit Natursteinen eingefasster, vollkommen befestigter Quelltopf direkt am Fußweg, welcher den Außenmühlenteich umrundet. Am Biotop stehen keine Feuchtezeiger und es fällt viel Laub in das Gewässer. Der Abfluss ist unter dem Wanderweg verrohrt und entwässert in die Außenmühle. Oberhalb der Quelle steht eine Parkbank. Die niedrigstmögliche Bewertung ist eine 5 (Noch wertvoll). Tendenziell müsste der Biotop in diesem Zustand noch schlechter bewertet werden.

Merkmal	Wert
<b>Auswertung</b>	
Gefährdung/ Einflüsse	Starker Erholungsdruck Gewässerausbau Starke negative Einflüsse von außen Gewässerbelastung verbautes Ufer, Laubeintrag
Wertgesichtspunkte	Bedeutung für die Erholung
zoologisch bedeutsame Strukturen	Kleingewässer
Maßnahmen	1.4 - Erhalt des Biotops in der gegenwärtigen Ausprägung
