Erhebungsbogen

Projekt	Biotopkartierung Hamburg		Interne Nr.	25885
			DK5 DK5-GK	6422 6424
			DK5 - Name	Harburg
Handlungsbedarf	Nein		Biotop-Nr. alt	27 32
Bearbeitung	PRO	Kopie	Nein	Kartierung
Räumliche Abbildung	Fläche			20.10.2001
Anzahl Abschnitte	1			Fläche / Länge [m²/m]
				462,1306
				Breite (lineare Abb.) [m]

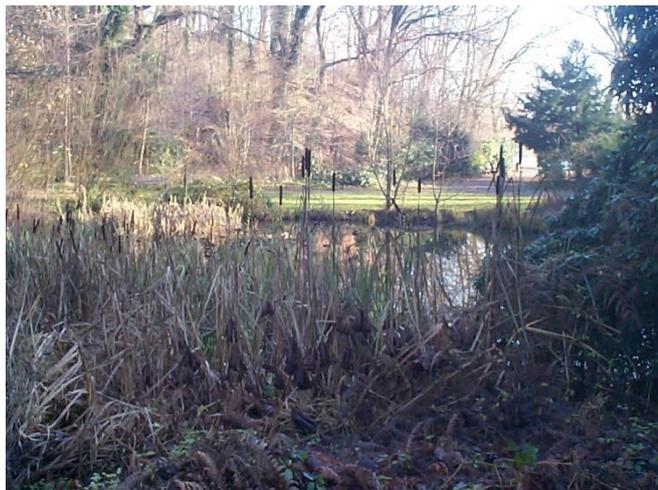
Vermutlich zu Beginn der Parkgestaltung angelegter rund-ovaler kleiner Teich, die Wasserfläche zu 1/3 mit Seerosen bedeckt. Gewässeroberfläche z.T. von dicker Kahmhaut überzogen. Einige Weiden am Ufer, u.a. eine +/-säulenförmig wachsende Salweiden(?) -Form, sowie eine ins Wasser wachsende nicht näher bestimmte Weidenart. Ähnlich verhält sich auch ein Hartriegel. Diese Gehölze sind sicher gepflanzt, ebenso wie die in näherer Umgebung im Park wachsenden Exoten: Sumpfyzypressen, Magnolien, Rhododendren etc. Keine wohlausgeprägte Ufervegetation. Eingruppierung in SEG grenzwertig, aber so naturfern, wie SXG (naturfernes Ziergewässer) definiert ist, erscheint das Gewässer nicht. Wegen der starken Fremdbepflanzung keinen §28-Schutzstatus gegeben.

Fotodatei 6422_27_201001_1.JPG
Bildbeschreibung Nov 2003: Rohrkolben-Röhricht hat sich seit der Kartierung ausgebreitet

Merkmal	Wert
Wertgesichtspunkte	Nährstoffbeitrag durch Laub und Wasservögel
Bedeutung für Tiergruppe	-: künstliche Ufergehölzbepflanzung.
Maßnahmen	Amphibien
Größe	Entw.zu standortgerechter Feucht-bzw.Ufervegetation fördern
Breite	15.00 m
