# Erhebungsbogen

<b>Projekt</b>	Biotopkartierung Hamburg	<b>Interne Nr.</b>	26402
		<b>DK5   DK5-GK</b>	<b>6426</b> 6428
<b>Handlungsbedarf</b>	Nein	<b>DK5 - Name</b>	Hohe Schaar
<b>Bearbeitung</b>	BRA	<b>Biotop-Nr.   alt</b>	<b>17</b> 29
<b>Räumliche Abbildung</b>	Fläche	<b>Kartierung</b>	17.09.2009
<b>Anzahl Abschnitte</b>	1	<b>Fläche / Länge [m<sup>2</sup>/m]</b>	5169,7025
		<b>Breite (lineare Abb.) [m]</b>

## Bestandsbeschreibung

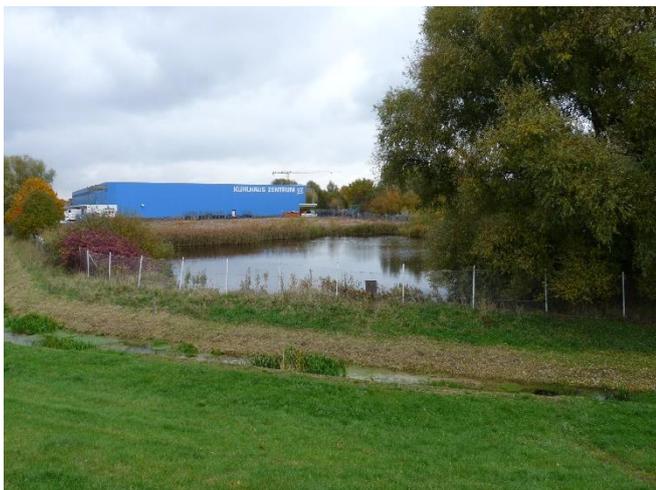
**Fotodatei**                      6426\_17\_170909\_1.JPG  
**Bildbeschreibung**  
**Aufnahmerichtung**

Angelegtes Gewässer, Regen-Rückhaltebecken, ausgezäunt, nicht begehbar. Auf allen Ufern naturnah eingewachsen, teilweise mit Weidengebüsch, das über das Wasser wächst. Teilweise mit ausgeprägtem Schilfröhricht, v.a. auf der Nordseite, das bis zu 5 m Breite erreicht, dicht steht und als Brutvogelhabitat geeignet ist. Im Südwesten gibt es einen Uferabschnitt mit Staudenvegetation, mäßig steil geneigt. Das Gewässer führt Wasser über dem Niveau des benachbarten Grabens am Deichrand, recht geländenah, bei rund 0,4 bis 0,5 m unter Flur. Neben den naturnahen Weidengebüschen ist auch ein Bestand aus Weißem Hartriegel im Ufer vorhanden. Am Südenende ist ein kleiner Baumbestand mit einer landschaftstypischen, ausladenden großen Silber-Weide mit bis zu 80 cm Stammdicke vorhanden. Das Gewässer selbst hat eine unbekannte Tiefe, ist relativ klar, dennoch ohne erkennbaren Grund und ohne erkennbaren Wasserpflanzenbewuchs mit Ausnahme von etwas Wasserstern in Ufernähe. Insgesamt mäßig artenreich bewachsen, recht ungestört gelegen.

Merkmal	Wert
Gefährdung / Einflüsse	Von Norden her breitet sich die gewerbliche Nutzung dicht an das Gewässer heran aus. Ein benachbartes Röhricht, das in der Vorkartierung kartiert wurde, ist aktuell verschwunden, eingeebnet worden und zur Baustelle geworden. Von dieser Seite her sind Nährstoffeinträge und weitere Beeinträchtigungen zu befürchten.
Wertgesichtspunkte	Ungestörte Lage, Auszäunung, eventuell als Brutvogelhabitat, eventuell auch als Laichgewässer für Amphibien geeignet, eventuell Fischgewässer und Libellengewässer.
Maßnahmen	Ufer in Teilen etwas abflachen, auf der Nordseite zum benachbarten Gewerbe eine Pufferzone schaffen.
