# Erhebungsbogen

<b>Projekt</b>	Biotopkartierung Hamburg	<b>Interne Nr.</b>	26801
		<b>DK5   DK5-GK</b>	<b>6428</b> 6630
<b>Handlungsbedarf</b>	Nein	<b>DK5 - Name</b>	Reiherstieg
<b>Bearbeitung</b>	BRA	<b>Biotop-Nr.   alt</b>	<b>169</b> 80
<b>Räumliche Abbildung</b>	Fläche	<b>Kartierung</b>	23.10.2010
<b>Anzahl Abschnitte</b>	1	<b>Fläche / Länge [m<sup>2</sup>/m]</b>	146,729
		<b>Breite (lineare Abb.) [m]</b>

## Bestandsbeschreibung

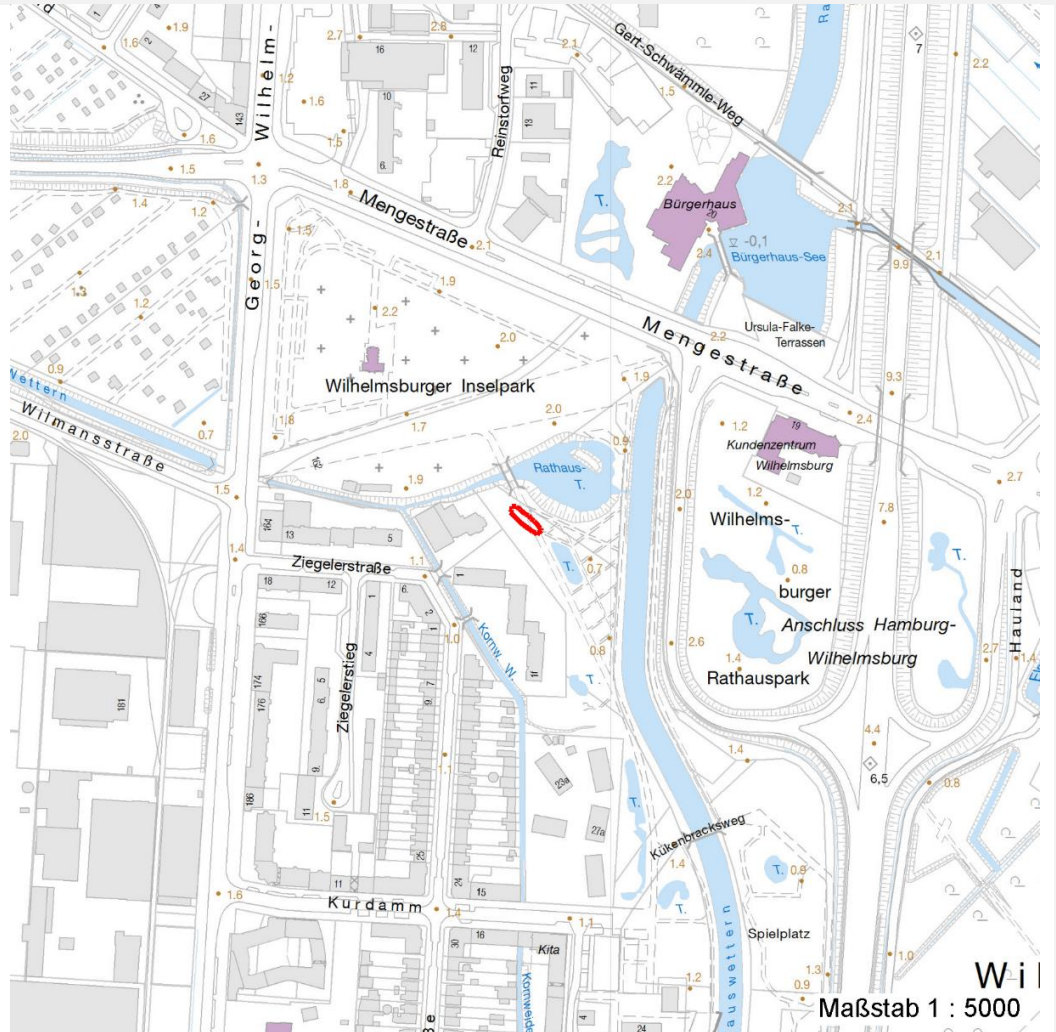
### Karte

<b>Lagebeschreibung</b>	Südlich Mengestraße		
<b>Nachbarnutzung/en</b>	Parkrasen		
<b>Rechtswert (X)</b>	565942	<b>Hochwert (Y)</b>	5928184
<b>Bezirk</b>	Hamburg-Mitte	<b>Naturraum</b>	Elbinsel Wilhelmsburg (673.01)
<b>Stadtteil (OT-Nr.)</b>	Wilhelmsburg (137)	<b>Gemarkung</b>	Wilhelmsburg (147)
<b>Digitaler Grünplan</b>	<input checked="" type="checkbox"/> <b>Hafengesamtgebiet</b>	<input type="checkbox"/> <b>Ramsargebiet</b>	<input type="checkbox"/> <b>EG-Vogelschutzgeb.</b>
<b>Ausgleichsflächen</b>	<input type="checkbox"/> <b>Biosphärenreservat</b>	<input type="checkbox"/> <b>Nationalpark</b>	<input type="checkbox"/>
<b>NSG / ND / LSG</b>			
<b>FFH-GEBIET</b>			
<b>Wasserschutzgebiet</b>

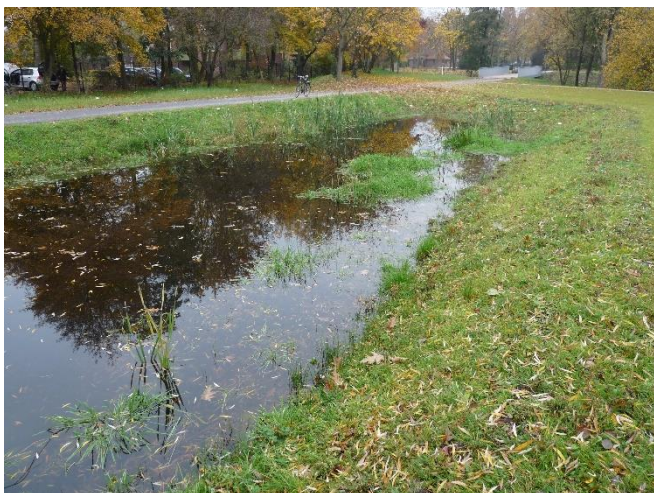
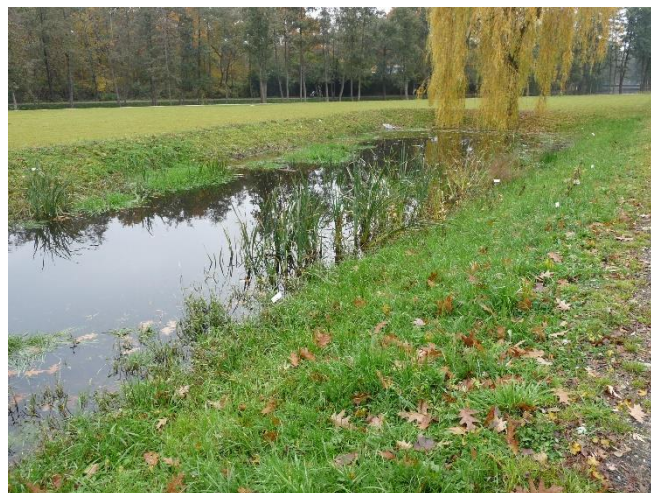
<b>Fotodatei</b>	6428_169_231010_1.JPG	<b>Fotodatei</b>	6428_169_231010_2.JPG
<b>Bildbeschreibung</b>		<b>Bildbeschreibung</b>	
<b>Aufnahmerichtung</b>		<b>Aufnahmerichtung</b>

Angelegtes Kleingewässer, neu im Rahmen der Parkgestaltung der IGS hergestellt. Zentral etwas über 0,5 m tief, mit klarem Wasser und Sicht bis zum Gewässergrund. Das Gewässer ist zum größten Teil noch unbewachsen. Im Bereich der flacher geneigten Ufer mit Flutrasenbildung v.a. aus viel Flutendem Schwaden und beginnender Entwicklung eines Röhrrichts aus Breitblättrigem Rohrkolben. In die Ufer wurde in größerem Umfang Blutweiderich gepflanzt. Im Wasser ist vermutlich spontan aufgewachsen ein Bestand aus Wasserstern vorhanden. Die Uferböschungen wirken derzeit noch stark gärtnerisch überprägt, sind kurz geschnitten und von Pflanzungen gestört. Im Norden ist eine einzige, etwas ältere Trauer-Weide erhalten geblieben, die Stammstücken von 40 cm hat. Das Umfeld ist im übrigen frisch durch die Parkanlage umgestaltet und vollständig strukturarm.

Merkmal	Wert
<b>Auswertung</b>	
Gefährdung / Einflüsse	Recht intensiv überprägtes und zukünftig gepflegtes Umfeld.
Wertgesichtspunkte	Vermutlich dauerhafte Wasserführung, langfristig Eignung als Gewässer-Lebensraum.
zoologisch bedeutsame Strukturen	Kleingewässer, wasserführende Gräben
Bedeutung für Tiergruppe	Amphibien
	Libellen
Maßnahmen	Wenigstens Teile des Gewässers naturnah einwachsen lassen.
