Erhebungsbogen

Projekt	Biotopkartierung Hamburg	Interne Nr.	138185
		DK5 DK5-GK	6432 6434
Handlungsbedarf	Nein	DK5 - Name	Michaeliskirche
Bearbeitung	LUD	Biotop-Nr. alt	12 9
Räumliche Abbildung	Fläche	Kartierung	11.08.2019
Anzahl Abschnitte	1	Fläche / Länge [m²/m]	8203,5257
		Breite (lineare Abb.) [m]

Flußwatt

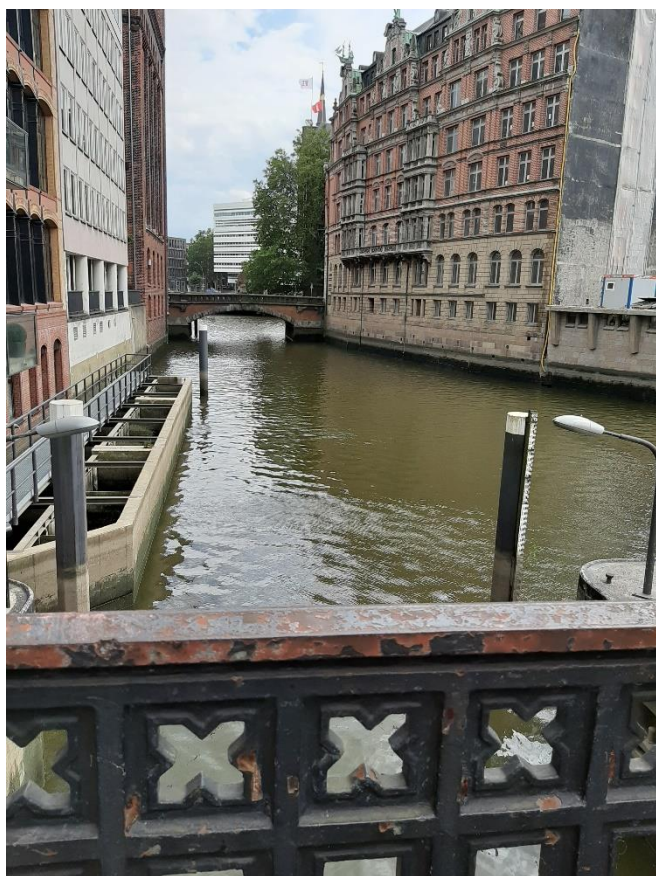
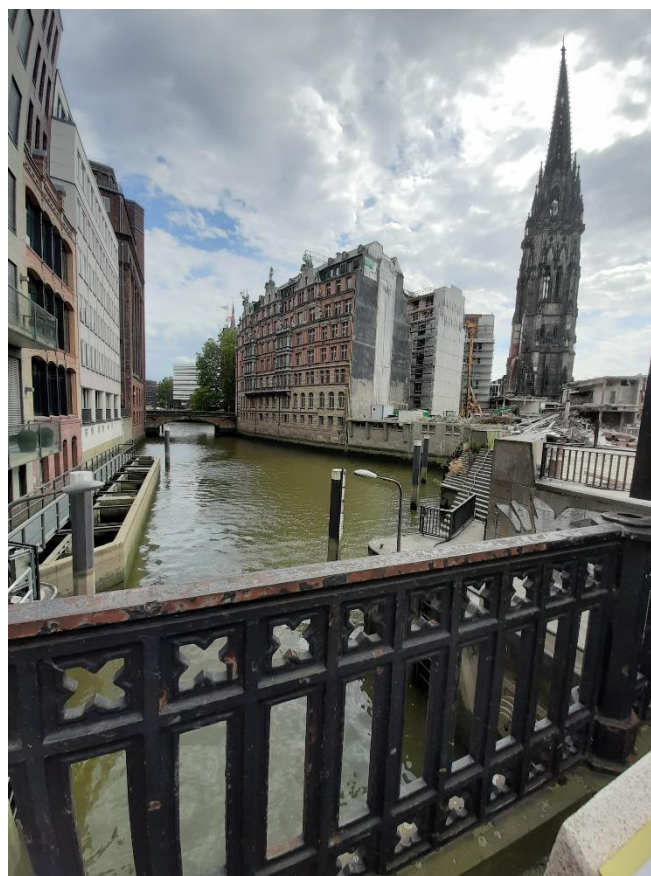
Foto			
Fotodatei	6432_12_110819_1.JPG	Fotodatei	6432_12_110819_2.JPG
Bildbeschreibung	k.A.	Bildbeschreibung	bei Flut
Aufnahmerichtung		Aufnahmerichtung	Süd-Ost

Der Nikolaifleet weist bei Ebbe eine vollständig vegetationsfreie Schlickwattfläche auf.

Die Fläche fällt bei Ebbe mit Ausnahme von kleineren prielähnlichen Wasserläufen, komplett trocken.

Merkmal	Wert
Auswertung	
Gefährdung / Einflüsse	Vermüllung partielle Verfüllung und Überbauung von den Rändern
Wertgesichtspunkte	Wertvolle(r) Feuchtbiotop(e)
Maßnahmen	1.4 - Erhalt des Biotops in der gegenwärtigen Ausprägung
