Erhebungsbogen

Projekt	Biotopkartierung Hamburg		Interne Nr.	27159	
			DK5 DK5-GK	6432	6434
Handlungsbedarf	Nein		DK5 - Name	Michaeliskirche	
Bearbeitung	BUC	Kopie	Biotop-Nr. alt	8	3
Räumliche Abbildung	Fläche		Kartierung	01.07.2010	
Anzahl Abschnitte	1		Fläche / Länge [m²/m]	12137,8741	
			Breite (lineare Abb.) [m]

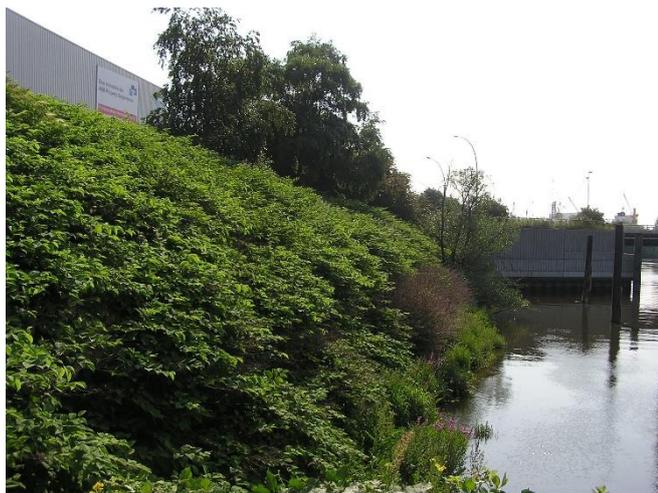
Fotodatei 6432_8_010710_1.JPG
Bildbeschreibung
Aufnahmerichtung

Mit Steinschüttung verbautes Ufer am Fährkanal und am Norderloch mit Uferstaudenflur und abschnittsweise dichtem Gehölzbestand, vorherrschend aus dicht stehenden Salix alba und Acer pseudoplatanus, das Unterholz wird gebildet aus unterschiedlichen Salix-Arten. Dazwischen dichte Bestände aus Fallopia japonica. Die Uferstaudenflur wird ansonsten geprägt von Lythrum salicaria, Rumex hydrolapathum, Calamagrostis epigejos, Epilobium hirsutum, Urtica dioica und Angelica archangelica.

Aufgrund der engen Verzahnung von Uferstaudenflur und Gehölzbestand ist eine Differenzierung in zwei Biotope nicht sinnvoll, beim überwiegenden Teil der Böschung handelt es sich um vegetationsfreie Flächen.

Merkmal	Wert
Wertgesichtspunkte	Angeschwemmter Müll Störungsarm Wichtige ökologische Ausgleichsfläche
zoologisch bedeutsame Strukturen	Dichte spontane Gebüsche
Bedeutung für Tiergruppe	Vögel
Maßnahmen	Erhalt des Biotops in der gegenwärtigen Ausprägung - 1.4 Erhaltung der spontanen Vegetation
