Erhebungsbogen

Projekt	Biotopkartierung Hamburg	Interne Nr.	138184
		DK5 DK5-GK	6432 6434
Handlungsbedarf	Nein	DK5 - Name	Michaeliskirche
Bearbeitung	LUD	Biotop-Nr. alt	8 3
Räumliche Abbildung	Fläche	Kartierung	05.08.2019
Anzahl Abschnitte	1	Fläche / Länge [m²/m]	12137,8741
		Breite (lineare Abb.) [m]

Mit Steinschüttung verbautes Ufer am Fährkanal, am Norderloch-Kanal und am Steinwerder-Kanal; mit Uferstaudenflur und abschnittsweise dichtem Gehölzbestand, vorherrschend aus dicht stehenden Silber-Weiden und Berg-Ahorn, das Unterholz wird gebildet aus unterschiedlichen Weiden-Arten, Berg-Ahorn und Robinien. Lokal finden sich dichtere Bestände aus Japanischen Staudenknöterich.

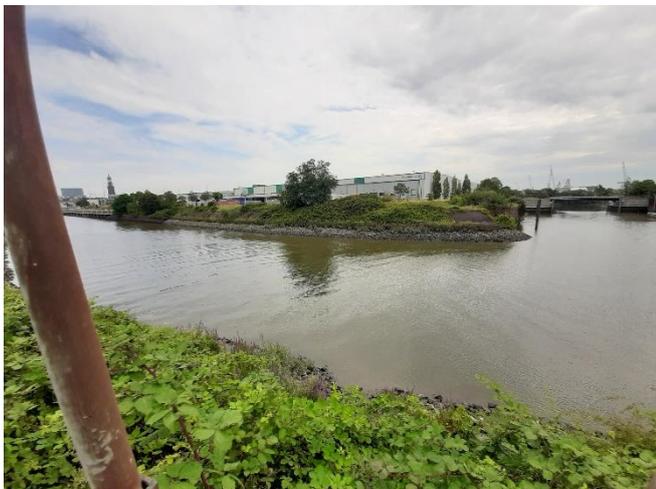
Fotodatei	6432_8_050819_1.JPG	Fotodatei	6432_8_050819_2.JPG
Bildbeschreibung	Blick von der Hermann-Blohm-Straße aus (bzw vom Biotop 15.2)	Bildbeschreibung	Blick von der Norderloch Brücke; im Hintergrund 8.1 (im Vordergrund 15.1)
Aufnahmerichtung	Osten	Aufnahmerichtung	Osten

Merkmal	Wert
Auswertung	
Gefährdung / Einflüsse	Ablagerung von Muell / Gartenabfaellen Angeschwemmter Müll
Wertgesichtspunkte	Störungsarm Wichtige ökologische Ausgleichsfläche
zoologisch bedeutsame Strukturen	Dichte spontane Gebüsche
Bedeutung für Tiergruppe	Vögel
Maßnahmen	1.4 - Erhalt des Biotops in der gegenwärtigen Ausprägung Erhaltung der spontanen Vegetation
