Erhebungsbogen

Projekt	Biotopkartierung Hamburg	Interne Nr.	30134
		DK5 DK5-GK	6620 6622
Handlungsbedarf	Nein	DK5 - Name	Rönneburg
Bearbeitung	ENS	Biotop-Nr. alt	27 33
Räumliche Abbildung	Fläche	Kartierung	31.05.2007
Anzahl Abschnitte	1	Fläche / Länge [m²/m]	504,4434
		Breite (lineare Abb.) [m]

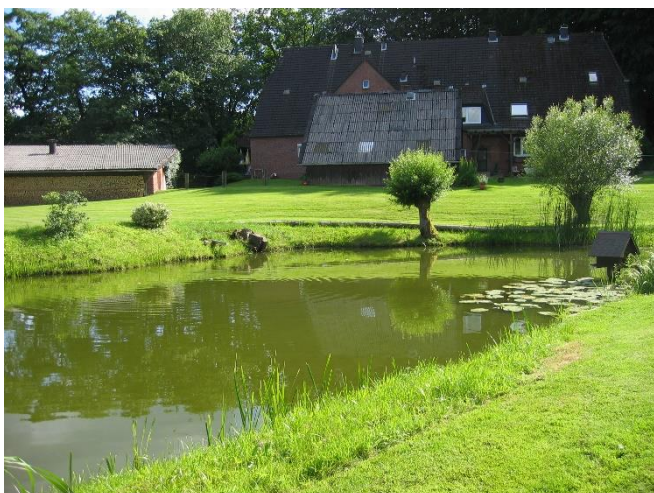
Fotodatei	6620_27_310507_1.JPG	Fotodatei
Bildbeschreibung	Naturfernes Kleingewässer	Bildbeschreibung
Aufnahmerichtung	N	Aufnahmerichtung

Als Fischteich genutztes naturfernes Kleingewässer mit relativ artenreicher, wenn auch lückiger, Ufervegetation. Im Unterschied zur Kartierung 1999 keine Unterwasservegetation im relativ trüben Wasser erkennbar, was an einem stärkeren Fischbesatz und der Fütterung liegen könnte. Stellenweise mit Holz verbaute Ufer.

Merkmal	Wert
Auswertung	
Gefährdung / Einflüsse	Überbesatz mit Stockenten u. Fischen
Wertgesichtspunkte	Entwicklungspotenzial
	Ufervegetation
zoologisch bedeutsame Strukturen	Kleingewässer
Maßnahmen	Fischbesatz verringern
	Pufferstreifen schaffen, Nährstoffeinträge vermindern - 2.15
