# Erhebungsbogen

<b>Projekt</b>	Naturschutzgroßprojekt	<b>Interne Nr.</b>	110030
		<b>DK5   DK5-GK</b>	<b>6620</b>
<b>Handlungsbedarf</b>	Nein	<b>DK5 - Name</b>	Rönneburg
<b>Bearbeitung</b>	BOI	<b>Biotop-Nr.   alt</b>	<b>307</b>
<b>Räumliche Abbildung</b>	Linie	<b>Kartierung</b>	20.07.2018
<b>Anzahl Abschnitte</b>	3	<b>Fläche / Länge [m<sup>2</sup>/m]</b>	731,1
		<b>Breite (lineare Abb.) [m]</b>	1

Kleiner, ca 0,5 m - 1m breiter, überwiegend naturnaher Bach, der von zahlreichen Sicker-Quellen gespeist wird, in den aber auch Regenwasser aus angrenzenden Siedlungsbereichen eingeleitet wird. Stellenweise mäandriert der Lauf, stellenweise ist er zu stark eingengt. Im Siedlungsbereich ist er sehr kleinflächig verrohrt oder mit unterschiedlichen Materialien befestigt. Im Gewässer konnten keine Wasserpflanzen gefunden werden. Die Vegetation der Ufer ist im Bereich der Gärten überwiegend stark beeinträchtigt, es dominieren Nitrophyten und Zierarten, im Bereich der innerhalb von Gehölzen gelegenen Quellen ist eine naturnahe Vegetation ausgebildet, stellenweise finden sich Arten der Quellfluren. Der Verlauf des Baches kann im Bereich einer Kleingartenanlage mit Obst- und Gemüseanbau nicht e

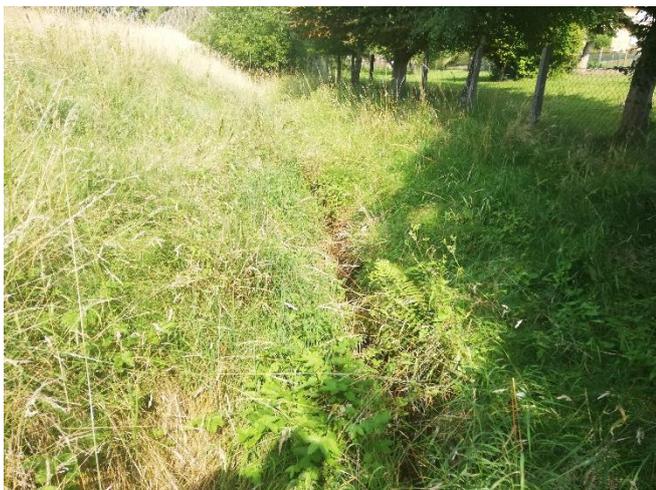
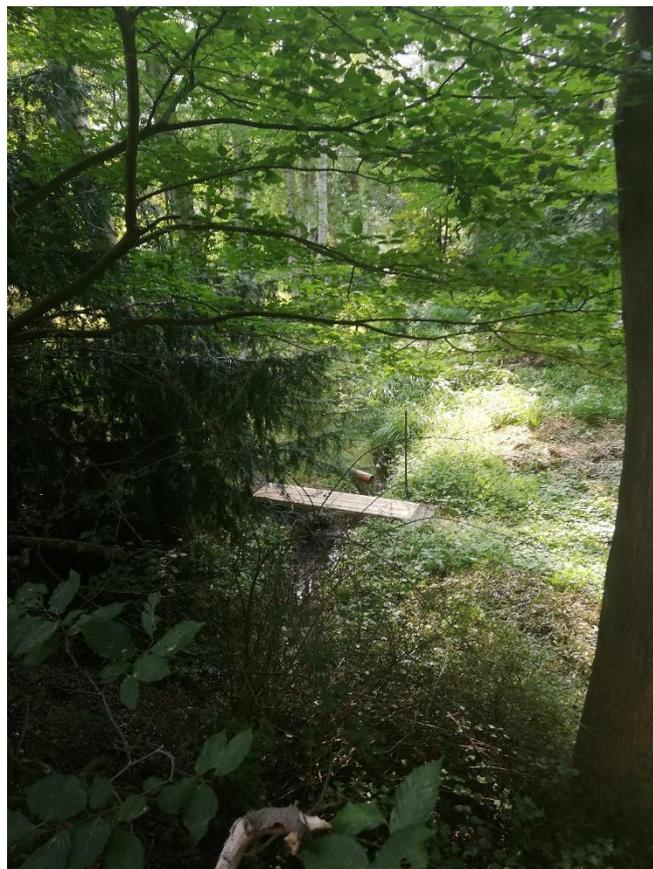
<b>Fotodatei</b>	6620_307_200718_1.JPG	<b>Fotodatei</b>	6620_307_200718_2.JPG
<b>Bildbeschreibung</b>	k.A.	<b>Bildbeschreibung</b>	k.A.
<b>Aufnahmerichtung</b>		<b>Aufnahmerichtung</b>

Zur Zeit der Kartierung (Sommer 2018) stehendes Wasser im Bach. Laut Vorkartierung ist der Bach jedoch meist fließend bis hin zu "schnell fließend mit Turbulenzen".

Merkmal	Wert
<b>Auswertung</b> Gefährdung / Einflüsse	Ablagerung von Gartenabfällen

Merkmal	Wert
Wertgesichtspunkte	Hoher Anteil nicht heimischer Pflanzen Gewässerausbau Eutrophierung Intensive Nutzung oder Pflege Bedeutung für den Biotopverbund
Maßnahmen	Rest der ursprünglichen Naturlandschaft Beseitigung von baulicher Einrichtungen - 1.13 natürliche Dynamik zulassen - 3.3 Pufferstreifen schaffen - 1.20 Impfung mit geeigneter Gewässervegetation - 3.9
