Erhebungsbogen

Projekt	Biotopkartierung Hamburg	Interne Nr.	30878
		DK5 DK5-GK	6624 6626
Handlungsbedarf	Nein	DK5 - Name	Neuland-West
Bearbeitung	BRA	Biotop-Nr. alt	62 85
Räumliche Abbildung	Fläche	Kartierung	04.10.2006
Anzahl Abschnitte	1	Fläche / Länge [m²/m]	3089,1066
		Breite (lineare Abb.) [m]

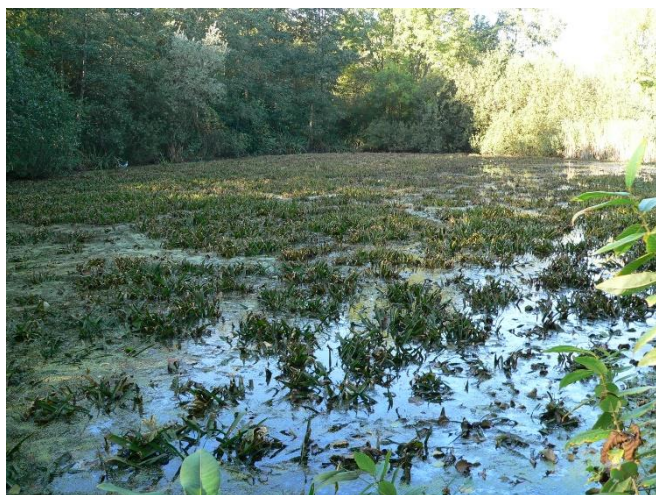
Fotodatei 6624_62_041006_1.JPG
Bildbeschreibung
Aufnahmerichtung

Angelegtes Gewässer, eventuell Regen-Rückhaltebecken mit dauerhafter Wasserführung, in einem Dreieck zwischen großen Straßen und Bahnlinien, umgeben von den gepflanzten Gehölzbeständen der benachbarten Böschungen. Auf der etwas offeneren Ostseite jedoch jetzt auch mit durchgängigem Gehölzsaum v.a. aus spontan aufgewachsenen Schwarz-Erlen und Weiden. Das Gewässer ist vermutlich deutlich verlandet, mit mäßiger Tiefe und vermutlich schlammigem Grund, jedoch etwas getrübt und an der Wasseroberfläche vollständig überwachsen von Wasserlinse, Krebschere und Teichrose. Submerse Vegetation ist nicht erkennbar. An allen Ufern ist zumindest ein schmaler Röhrichtsaum vorhanden, der v.a. im Norden zu einem breiteren Röhricht - dominiert von Schmalblättrigem Rohrkolben - ausgewachsen ist. Die Ufer sind auf der Westseite relativ steil und gehen hier in die benachbarte Straßenböschung über. Auf der Ostseite ist ein recht flach geneigtes Ufer vorhanden, das auf bis zu 5 m Breite gewässertypisch von Röhrichtarten und den Erlen überwachsen ist. Dies deutet auf unterschiedliche Wasserstände hin. Im Süden ist ein weiteres, kleines Gewässer vorhanden, das derzeit bis zum Grund ausgetrocknet und vollständig von den benachbarten Gehölzen überschattet ist. Hier findet eventuell eine Vorklärung des zulaufenden Wassers statt. Das Gewässer weist deutliche Wasserstandsschwankungen auf, liegt derzeit mit der Wasseroberfläche rund 30 cm unter dem erkennbaren Maximum.

Merkmal	Wert
Gefährdung / Einflüsse	Eventuell belastetes Oberflächenwasser im Zulauf, deutliche Verlandungstendenzen.
Wertgesichtspunkte	Weitgehend naturnah, sehr ungestört gelegen, bedeutender Bestand der Krebschere, daran gekoppelt eventuell auch Vorkommen seltener Tierarten.
Maßnahmen	Bei Entkrautungs- und Entschlickungs-Maßnahmen darauf achten, dass der bedeutende Krebscherebestand erhalten bleibt und auch die naturnahen Uferrohrhichte möglichst unbeeinträchtigt bleiben.
