# Erhebungsbogen

<b>Projekt</b>	Biotopkartierung Hamburg	<b>Interne Nr.</b>	30988
		<b>DK5   DK5-GK</b>	<b>6624</b> 6626
<b>Handlungsbedarf</b>	Nein	<b>DK5 - Name</b>	Neuland-West
<b>Bearbeitung</b>	BRA	<b>Biotop-Nr.   alt</b>	<b>87</b> 114
<b>Räumliche Abbildung</b>	Fläche	<b>Kartierung</b>	05.10.2006
<b>Anzahl Abschnitte</b>	1	<b>Fläche / Länge [m<sup>2</sup>/m]</b>	115,0605
		<b>Breite (lineare Abb.) [m]</b>

Neu angelegtes Kleingewässer in einem Grabenverlauf, mit relativ weit abgesenktem Wasserstand, derzeit rund 60 bis 70 cm unter dem benachbarten Gelände, mit mäßig steil geneigten Ufern, die im oberen Teil fast ausschließlich von Flatterbinse bewachsen werden, die anzeigt, dass der Wasserstand im Frühjahr vermutlich deutlich höher gewesen ist. Das Restgewässer hat vermutlich nur noch um 20 bis 30 cm Wassertiefe, ist getrübt mit 10 cm Sichttiefe und vollständig überwachsen von Flutrasen aus Flutendem Schwaden, annuellen Fluren aus Knöterich und einem größeren Bestand von Wasserfeder. Zudem gibt es einen kleinen Bestand von Wasserstern. Es beginnt sich ein nitrophytisches Röhricht aus Rohrkolben bis in die Gewässermite hinein zu entwickeln, so dass damit zu rechnen ist, dass

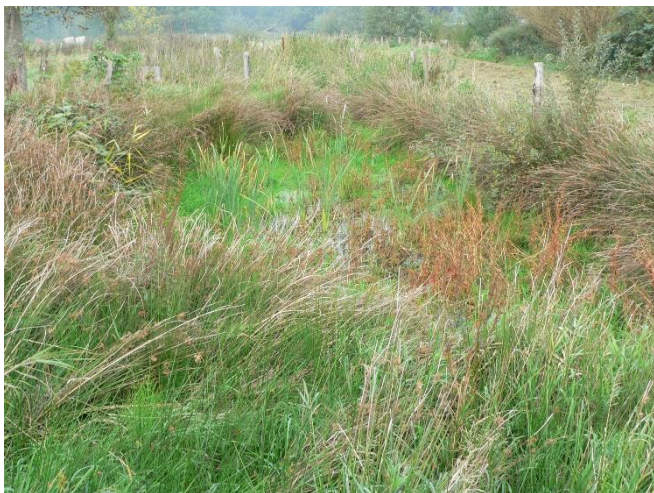
<b>Fotodatei</b>	6624_87_051006_1.JPG	<b>Fotodatei</b>
<b>Bildbeschreibung</b>		<b>Bildbeschreibung</b>
<b>Aufnahmerichtung</b>		<b>Aufnahmerichtung</b>

Merkmal	Wert
<b>Auswertung</b> Gefährdung / Einflüsse	Starke Absenkung des Frühjahrs-Wasserstandes, relativ hohe Nährstoffgehalte, Verlandungstendenzen, offenbar deutlich schwankende Wasserstände.

Merkmal	Wert
Wertgesichtspunkte	Dauergewässer mit Eignung als Amphibien-Laichgewässer, wertvolle strukturelle Bereicherung der Landschaft und des Umfeldes.
Maßnahmen	Wasserstand im Gebiet nach Möglichkeit auf hohem Niveau stabilisieren, Gewässer bei weiterer Verlandung eventuell erneut ausheben.
