Erhebungsbogen

Projekt	Biotopkartierung Hamburg	Interne Nr.	31498
		DK5 DK5-GK	6626 6628
Handlungsbedarf	Nein	DK5 - Name	Kirchdorf
Bearbeitung	BRA	Biotop-Nr. alt	266 30
Räumliche Abbildung	Linie	Kartierung	15.10.2009
Anzahl Abschnitte	6	Fläche / Länge [m²/m]	1250,963
		Breite (lineare Abb.) [m]

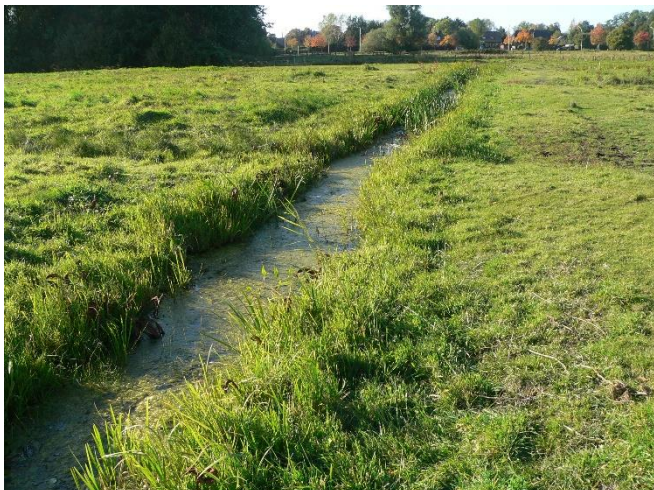
Fotodatei 6626_266_151009_1.JPG

Das ehemals offene, wasserführende Grabensystem ist derzeit vollständig verlandet, mit sehr großen Beständen von Wasserschwaden, Rohrkolben und Igelkolben. Darunter ca. 30 cm unter dem benachbarten Gelände ist noch offenes Wasser erkennbar, das z.T. relativ gute Wasserqualität hat und von Moosen durchwachsen ist. Kleine, offene Grabenabschnitte im Norden sind von Froschbiß und Wasserstern durchwachsen. Die Wassertiefe beträgt immer noch rund 30 cm, offene Wasserflächen sind aufgrund der Verlandung jedoch fast nicht mehr vorhanden. Die Röhrichte sind recht einartig und unduldsam, wüchsig, nitrophytisch. In den Randbereichen findet eine regelmäßige Beweidung statt, so dass hier breite, sumfpige, kurzgefressene Ufer vorhanden sind, örtlich mit etwas Restwasser, auf dem Wasserlinsen wachsen. Insgesamt breite Grabenstrukturen, an der Geländeoberfläche jeweils um rund 5 m breit, jedoch fast vollständiger Verlust der Qualitäten als Offengewässer. Einige Grabenabschnitte sind weniger stark verlandet bzw. befressen und durchweidet. Hier sind auch offene Wasserflächen erhalten. Durch das Artenpotenzial besteht bei moderater Unterhaltung vermutlich Schutz nach § 28 als Niedermoorgraben.

Merkmal	Wert
Gefährdung / Einflüsse	Vollständige Verlandung, Verlust der offenen Wasserflächen und der Eignung als Amphibien- und Libellengewässer sowie als Lebensraum für Wasserpflanzen.
Wertgesichtspunkte	Relativ oberflächennahe Wasserführung, mäßig artenreich, Vorkommen gefährdeter Arten.
Maßnahmen	Gräben schonend unterhalten, Teile der Vegetation dabei erhalten.
