Erhebungsbogen

Projekt	Biotopkartierung Hamburg	Interne Nr.	132153
		DK5 DK5-GK	6626 6628
		DK5 - Name	Kirchdorf
Handlungsbedarf	Nein	Biotop-Nr. alt	271 113
Bearbeitung	BRA	Kartierung	05.10.2018
Räumliche Abbildung	Linie	Fläche / Länge [m²/m]	149,372
Anzahl Abschnitte	1	Breite (lineare Abb.) [m]	3

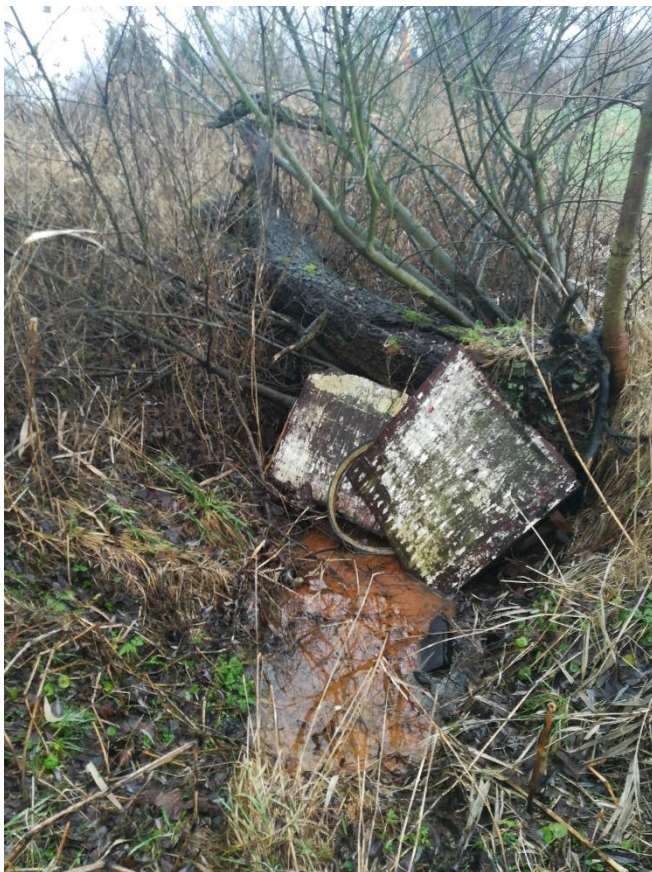
Fotodatei 6626_271_051018_1.JPG
Bildbeschreibung k.A.
Aufnahmerichtung

Schmaler Hauptgraben, insgesamt 3 m breiter Bereich mit sehr steilen, bis zu 1 m hohen Böschungen. Am Grund mit einer etwa 1 m breiten Wasserfläche, die in der Regel von Wasserschwaden-Röhricht überwachsen ist. Makrophyten sind nur noch in kleien Teilen vorhanden. Insgesamt stark eutrophiert und vermüllt über die letzten Jahre. Teilweise ist Eisenocker im Westen vorhanden. Einzelne stehen im Ufer landschaftstypisch und relativ naturnah mehrstämmige Schwarz-Erlen, die um 40 cm Stammdicke erreichen, stellenweise auch totholzreich und Aufwuchs von Grauweide. Der Graben ist insgesamt sehr artenarm, nitrophytisch bewachsen und entwässert die benachbarten Flächen auf recht niedrigem Niveau.

Merkmal	Wert
Gefährdung/ Einflüsse	Entwässerung der Nachbarflächen, schlechte Wasserqualität, steile Ufer, geringes Niveau der Wasseroberfläche.
Wertgesichtspunkte	Vermutlich dauerhafte Wasserführung, Eignung als Laichgewässer für Erdkröten.
Maßnahmen	Wasserstand im Gebiet dringend anheben
