Erhebungsbogen

Projekt	Biotopkartierung Hamburg	Interne Nr.	31458
		DK5 DK5-GK	6626 6628
Handlungsbedarf	Nein	DK5 - Name	Kirchdorf
Bearbeitung	BRA	Biotop-Nr. alt	57 64
Räumliche Abbildung	Fläche	Kartierung	27.07.2009
Anzahl Abschnitte	1	Fläche / Länge [m²/m]	717,6771
		Breite (lineare Abb.) [m]

Gesetzlicher Schutz	§ 30 (2) 1.2 Natürliche oder naturnahe stehende Gewässer	Schutz nur teilweise	Nein
----------------------------	---	-----------------------------	-------------

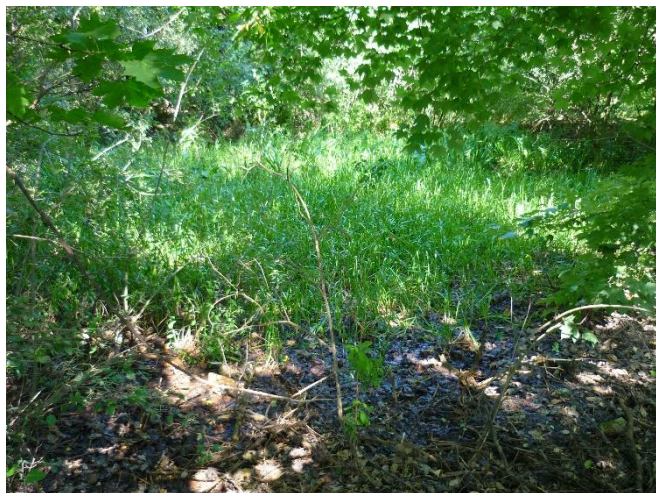
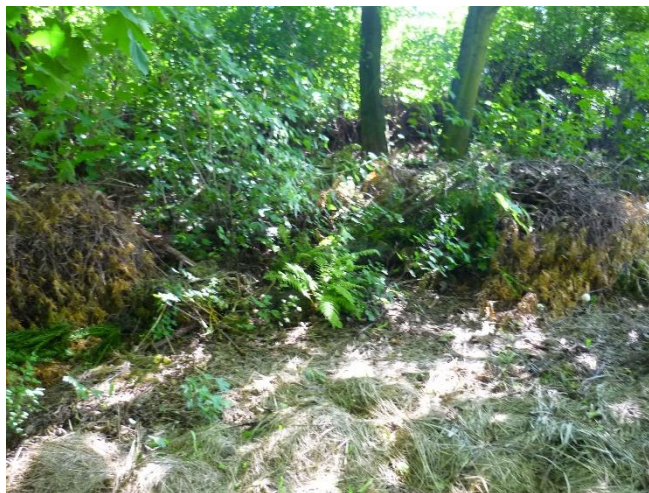
Fotodatei	6626_57_270709_1.JPG	Fotodatei	6626_57_270709_2.JPG
Bildbeschreibung		Bildbeschreibung	
Aufnahmerichtung		Aufnahmerichtung

Flachgewässer, von alten Großbäumen umstanden, zu einem hohen Anteil überschattet, vermutlich mit hohem Laubeintrag, derzeit vollständig verlandet, ohne offene Wasserfläche. Der zentrale Feuchtbereich, der zumindest zeitweilig Wasser führt, ist von einem Röhricht aus Wasserschwaden überwachsen, dort, wo eine ausreichend Belichtung besteht. Die Ufer sind sehr flach und nur rund 0,5 m hoch. Im oberen Teil, v.a. im Südwesten extrem von Gartenabfällen geprägt, die vom benachbarten Kleingartengelände her eingebracht werden. Im übrigen überwachsen von etwas Grau-Weidengebüsch, das vermutlich spontan aufgewachsen ist und überschattet von den Großbäumen der Nachbarflächen. Der gesamte Biotop ist recht artenarm, nitrophytisch, austrocknend und hat vermutlich nur geringe Bedeutung als Gewässer-Lebensraum, eventuell ist das Gewässer im Frühjahr als Laichgewässer von Amphibien geeignet.

Merkmal	Wert
Gefährdung / Einflüsse	Extreme Vermüllung auf der Kleingartenseite, Verlandung, Verlust offener Wasserflächen, geringe Wasserstände.
Wertgesichtspunkte Maßnahmen	Relativ ungestört gelegen, zum Weg hin durch Gehölze abgeschirmt Gehölze der Ufer eventuell etwas auflichten, Gewässer entschlammen, Wasserstand anheben, Kleingarten veranlassen, die Gartenabfälle aus dem Gebiet zu entfernen, erneute Vermüllung verhindern.
