| Erhebungsbogen | | | | | | | В |
| Projekt | Biotopkartierung Ha | ımburg | | Interne Nr. DK5 DK5-GK DK5 - Name | 31423 6626 Kirchdorf | 6628 | |

Bestandsbeschreibung

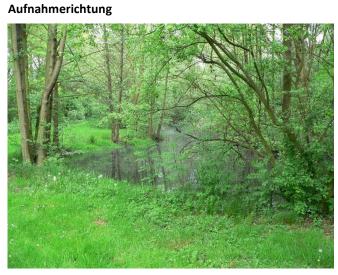
6626_60_110509_1.JPG

Langgestrecktes, vermutlich ursprünglich angelegtes Gewässer mit mäßigen bis geringen Flurabständen zum umgebenden Gelände hin mit seicht ansteigenden Ufern, die allerdings in jüngerer Zeit teilweise trocken gefallen sind durch Wasserstandsabsenkungen in der Größenordnung von 15 bis 20 cm gegenüber dem Maximalwasserstand. Das Gewässer ist in seiner Läge relativ kräftig überschattet durch Schwarz-Erlen, die in allen Ufern wachsen, Stammdicken von bis zu 30 cm erreichen, einen hohen Laubeintrag in das Gewässer verursachen. Das Gewässer selbst ist offenbar recht flach, trocknet eventuell auch zeitweilig z.T. aus, hat graues, deutlich belastetes Wasser und keine erkennbare submerse Vegetation. In den Ufern ist Röhrichtvegetation auf größerer Breite vorhanden, hier höhere Anteile von Hochstauden wie Gilbweiderich und Wolfs-Trapp sowie Flutrasen aus v.a. Flutendem Schwaden, die in höheren Anteilen vorhanden sind. Neben den Schwarz-Erlen treten vereinzelt verschiedene Weidenarten in den Ufern auf. Das nach Westen zeigende Ufer grenzt an eine parkartige Grünanlage mit extensiver Wiesennutzung. Auf der Ostseite schließt sich zur Wilhelmsburger Reichsstraße hin ein flacher, vermutlich auch gepflanzter Lärmschutzwall an. Hier ist das Ufer ungenutzt und unbegangen, wird zu hohen Anteilen von Gebüsch, teilweise auch größeren Brombeergebüschen, überwachsen. Die ungestörte Uferseite dient z.T. als Brutvogel-Lebensraum. Der Erdwall auf der Ostseite ist eventuell aus dem Aushubmaterial entstanden, das bei der Gewässeranlage angefallen ist.

| Weitere Angaben | |
|---|---|
| Gefährdung / Einflüsse | Starke Überschattung, Eintrag von Laub in das Gewässer, Eutrophierung, fehlende Unterwasservegetation. |

| Weitere Angaben | |
|---|---|
| Maßnahmen | Dauerhafte Wasserführung sicherstellen, eventuell Erlenbestand in |
| | Teilbereichen auflichten, um eine bessere Belichtung des Gewässers zu erreichen. |
