# Erhebungsbogen

<b>Projekt</b>	Biotopkartierung Hamburg	<b>Interne Nr.</b>	137972
		<b>DK5   DK5-GK</b>	<b>6628</b> 6830
<b>Handlungsbedarf</b>	Nein	<b>DK5 - Name</b>	Bf. Wilhelmsburg
<b>Bearbeitung</b>	BOI	<b>Biotop-Nr.   alt</b>	<b>228</b> 118
<b>Räumliche Abbildung</b>	Fläche	<b>Kartierung</b>	25.09.2019
<b>Anzahl Abschnitte</b>	1	<b>Fläche / Länge [m<sup>2</sup>/m]</b>	126,1314
		<b>Breite (lineare Abb.) [m]</b>

## Bestandsbeschreibung

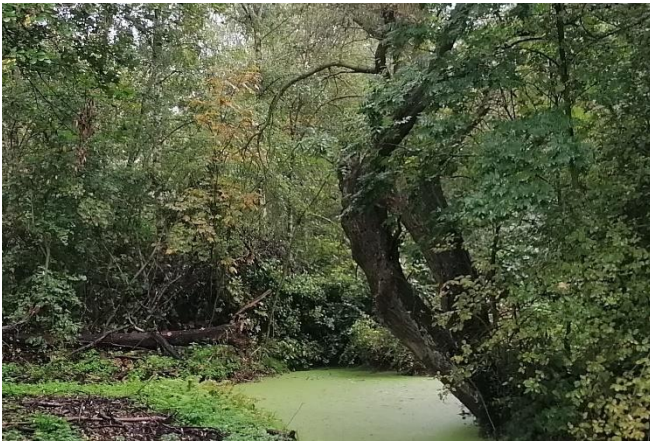
Etwa 1 m breiter Grabenbereich mit einer 0,8 bis 1 m breiten Wasserfläche, die etwa 30 cm unter dem benachbarten Gelände liegt, vermutlich dauerhaft wasserführend. Zu großen Anteilen von Wasserlinsen überwachsen. In den Ufern Durch die umstehenden Bäume und Röhrichtbestände recht kräftig überschattet, dieser Bereich wurde nicht wie die angrenzende Wetteren entschlammt.

**Fotodatei** 6628\_228\_250919\_1.JPG  
**Bildbeschreibung** Im Vordergrund West. Georgswerder Wettern. Die Einmündung in den Wald ist mittig im Bild und kaum noch erkennbar

Merkmal	Wert
Wertges ichtspunkte zoologisch bedeutsame Strukturen Bedeutung für Tiergruppe	Das Gewässer kann als Laichgewässer für Amphibien dienen. Kleingewässer, wasserführende Gräben Amphibien Fische
Maßnahmen	Wasserstand im Gebiet nach Möglichkeit auf hohem Niveau stabil halten, um dauerhafte Wasserführung langfristig zu gewährleisten.
<b>Größe</b>	
Breite	1.00 m
