# Erhebungsbogen

<b>Projekt</b>	Biotopkartierung Hamburg	<b>Interne Nr.</b>	31872
		<b>DK5   DK5-GK</b>	<b>6628</b> 6830
<b>Handlungsbedarf</b>	Nein	<b>DK5 - Name</b>	Bf. Wilhelmsburg
<b>Bearbeitung</b>	BRA	<b>Biotop-Nr.   alt</b>	<b>231</b> 121
<b>Räumliche Abbildung</b>	Fläche	<b>Kartierung</b>	03.07.2008
<b>Anzahl Abschnitte</b>	1	<b>Fläche / Länge [m<sup>2</sup>/m]</b>	909,6168
		<b>Breite (lineare Abb.) [m]</b>

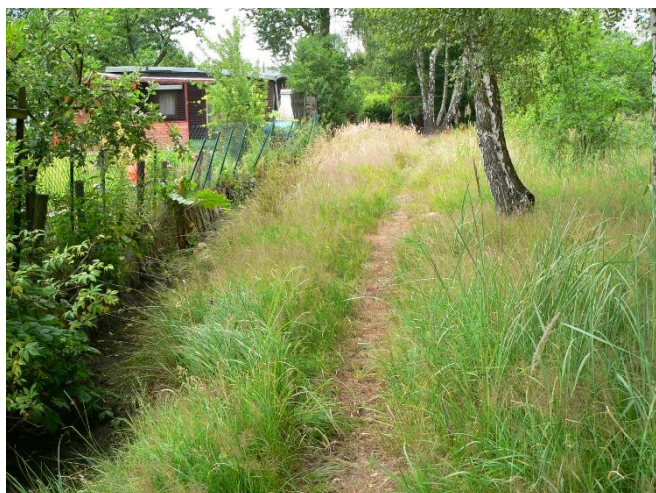
**Fotodatei**      6628\_231\_030708\_1.JPG

Randgraben auf der Südseite des Untersuchungsgebietes, am Übergang zu den bestehenden Kleingartengebieten, schmaler Graben mit etwa 0,5 m breiter Sohle, die derzeit vollständig ausgetrocknet ist, ca. 0,5 m unter dem benachbarten Gelände. Überwachsen von artenarmen, flutrasenartigen Beständen mit höheren Anteilen von Flutendem Schwaden und etwas nitrophytischem Röhricht aus Wasserschwaden. Das Ufer zu den Kleingärten hin ist z.T. flach, etwas gemäht und wiesenartig, z.T. aber auch mit Fremdmaterialien verbaut, steil und naturfern ausgebildet. Der Graben ist i.d.R. offen und besonnt. Im Westen ist eine ältere Pappel im Ufer vorhanden, die das Gebiet etwas überschattet.

Merkmal	Wert
<b>Auswertung</b>	
Gefährdung / Einflüsse	Austrocknung, Verlust der Eignung als Amphibien-Laichgewässer; örtlich Uferverbau
Wertgesichtspunkte	Aktuell keine erkennbar.
Maßnahmen	Wasserstand im Gebiet nach Möglichkeit anheben.
<b>Größe</b>	
Breite	2.00 m
