Erhebungsbogen

Projekt	Biotopkartierung Hamburg	Interne Nr.	138117
		DK5 DK5-GK	6628
Handlungsbedarf	Nein	DK5 - Name	Bf. Wilhelmsburg
Bearbeitung	BOI	Biotop-Nr. alt	361
Räumliche Abbildung	Linie	Kartierung	30.07.2019
Anzahl Abschnitte	2	Fläche / Länge [m²/m]	432,85
		Breite (lineare Abb.) [m]	5

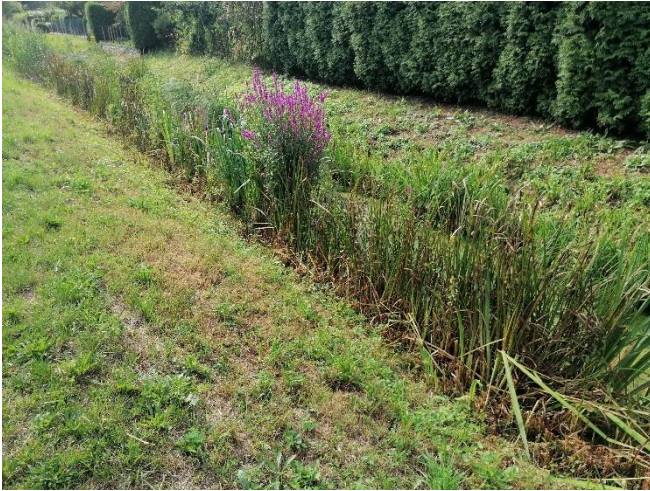
Fotodatei 6628_361_300719_3.JPG
Bildbeschreibung k.A.
Aufnahmerichtung

In den 1930er Jahren angelegte Wetter mit Anschluss an die im Westen liegende Mühle. Die Wetter ist bis zu 5 m breit, der Höhenunterschied zur Böschung ist mit bis zu 1 m sehr hoch, die Böschung ist steil bis mäßig steil. Ein Großteil des Grabens ist mit Schilfbewachsen, stellenweise kommt Breitblättriger Rohrkolben vor, die Wasseroberfläche ist in weiten Bereichen von Kleiner Wasserlinse bewachsen. Vereinzelt kommt Froschlöffel vor. Die Ranbereiche werden intensiv gemäht.
