Erhebungsbogen

Projekt	Biotopkartierung Hamburg	Interne Nr.	31743
		DK5 DK5-GK	6628 6630
Handlungsbedarf	Nein	DK5 - Name	Bf. Wilhelmsburg
Bearbeitung	BRA	Biotop-Nr. alt	57 46
Räumliche Abbildung	Fläche	Kartierung	28.07.2009
Anzahl Abschnitte	2	Fläche / Länge [m²/m]	7267,659
		Breite (lineare Abb.) [m]

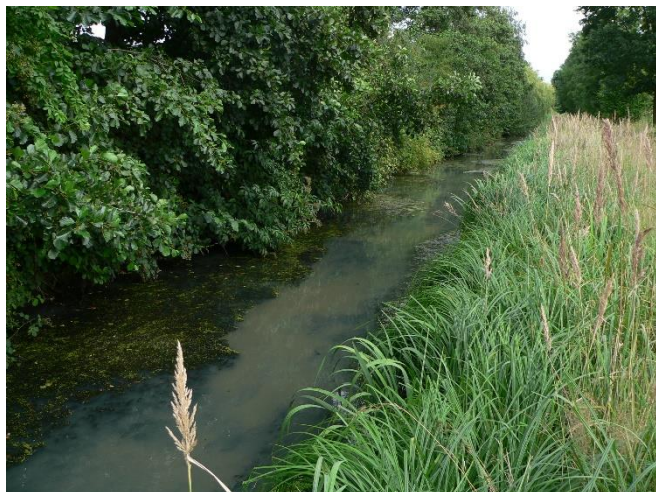
Fotodatei 6628_57_280709_1.JPG
Bildbeschreibung
Aufnahmerichtung

Hauptentwässerungsgraben mit einer rund 4 bis 5 m breiten Wasserfläche, ca. 1 m bis 1,50 m unter dem benachbarten Gelände. Auf der Südseite mit gemähtem und begangenen Randstreifen, der im oberen Teil von Landreitgrasfluren eingenommen wird. Im unteren Teil i.d.R. gewässertypisch bewachsen ist, mit größeren Schilfröhrichten und größeren Beständen von Sumpf-Segge. Auf der Nordseite ist das Ufer fast ausschließlich von Gehölzen bestanden. Hier kommt eine größere Anzahl von Schwarz-Erlen vor, die Stammdicken von 30 bis 40 cm erreichen, daneben aber auch gepflanzte Arten wie Garten-Brombeere, Vielblütige Rose und Trauer-Weiden, die darauf hindeuten, dass diese Seite des Gewässers ursprünglich als Pflanzung angelegt worden ist. Der Graben hat beiderseits mäßig steil geneigte Regel-Profil-Böschungen, die auf der Nordseite fast überhaupt nicht von Krautarten bewachsen sind, sondern sehr undurchlässiges Gebüsch bilden. Von der Nordseite her wachsen zahlreiche Gehölze über die Wasserfläche, die dennoch von Süden her relativ gut belichtet wird. Derzeit fließt das Wasser rasch mit Fließgeschwindigkeiten von ca. 20 bis 30 cm/sek., ist recht intensiv bewachsen von großen Beständen v.a. aus Hornkraut. Auf der Wasseroberfläche auch mit Ablagerungen von Wasserlinsen. Das Wasser ist gegenwärtig sehr stark hell-bräunlich getrübt, eventuell von lehmhaltigem Material. Das Gewässer hat eine Tiefe von rund 20 bis 30 cm und vermutlich mächtige Schlammablagerungen am Boden.

Merkmal	Wert
Gefährdung / Einflüsse	Offenbar sehr schlechte Wasserqualität, stark nährstoffbelastet, Entwässerung des gesamten Gebietes, mit erheblich entwässernder Wirkung auf das Gebiet.
Wertgesichtspunkte	Offenbar Dauergewässer, vermutlich als Laichgewässer zumindest für Erdkröten, die im Gebiet vereinzelt auch auftreten, geeignet. Als Gewässer-Lebensraum eventuell auch für Libellen günstig.
zoologisch bedeutsame Strukturen Bedeutung für Tiergruppe	Kleingewässer, wasserführende Gräben Amphibien Wassergebundene Insekten Mollusken Fische Vögel
Maßnahmen	Wasserqualität dringend verbessern, Entwässerungswirkungen auf das Gebiet überprüfen.
Bewertung, sonst.	
Tiere u. Pflanzen - Staatsrätemodell	12 - Biotope mit Bedeutung für eine Anzahl RL-Arten
Boden - Staatsrätemodell	8 - Unverdichtete Böden mit geringer Bewirtschaftung
