# Erhebungsbogen

<b>Projekt</b>	Biotopkartierung Hamburg	<b>Interne Nr.</b>	137951
		<b>DK5   DK5-GK</b>	<b>6628</b> 6630
<b>Handlungsbedarf</b>	Nein	<b>DK5 - Name</b>	Bf. Wilhelmsburg
<b>Bearbeitung</b>	BOI	<b>Biotop-Nr.   alt</b>	<b>77</b> 67
<b>Räumliche Abbildung</b>	Fläche	<b>Kartierung</b>	29.07.2019
<b>Anzahl Abschnitte</b>	1	<b>Fläche / Länge [m<sup>2</sup>/m]</b>	2201,5645
		<b>Breite (lineare Abb.) [m]</b>

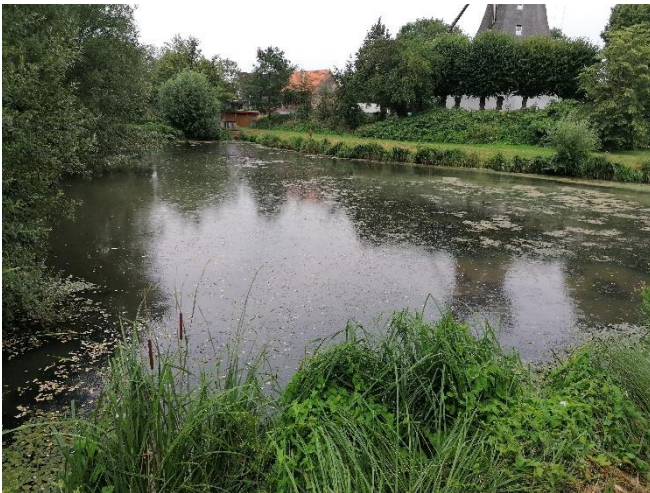
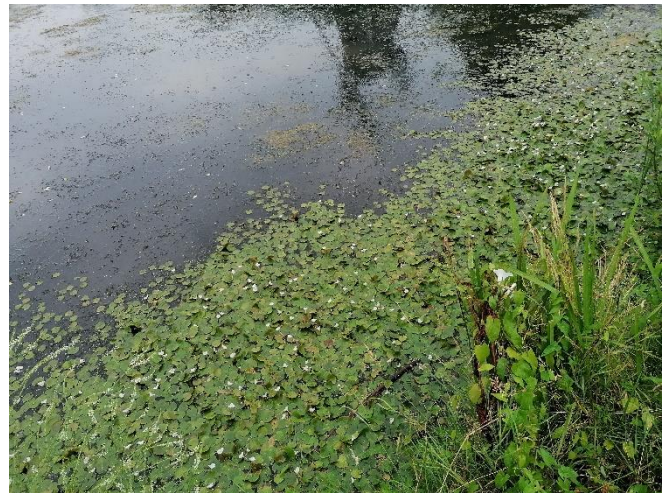
<b>Fotodatei</b>	6628_77_290719_1.JPG	<b>Fotodatei</b>	6628_77_290719_2.JPG
<b>Bildbeschreibung</b>	k.A.	<b>Bildbeschreibung</b>	k.A.
<b>Aufnahmerichtung</b>		<b>Aufnahmerichtung</b>

Offenbar relativ neu angelegtes Regen-Rückhaltebecken mit etwa 1 m hohen Uferböschungen, die im oberen Teil relativ steil sind, im unteren Teil dennoch auf etwa 1 m, örtlich auch 2 m Breite gewässertypisch bewachsen sind. Oft wird jedoch bis nahe an das Gewässer heran gemäht. Hier kommen Anteile nitrophytischer Röhrichte aus Breitblättrigem Rohrkolben, aber noch größere Anteile Großseggenried aus Sumpfschilf vor. Das Gewässer hat eine unbekannte Tiefe, ist aber vermutlich zentral über 1 m tief, deutlich getrübt, mit Sichttiefen um 30 bis 40 cm, ist intensiv von Wasserpflanzen durchwachsen. In den Randbereichen wächst ein größerer Bestand an Fröschebiss. Daneben kommen große Massen fädiger Grünalgen vor. Die Ufer sind im oberen Teil in die angrenzenden Nutzungen integriert. Auf der Nordseite wachsen einzelne, ältere Silber-Weiden mit Stammdicken um 10 cm, die vermutlich gepflanzt wurden. Das Gewässer ist angeschlossen an die Gräben im Gebiet.

Merkmal	Wert
Bedeutung für Tiergruppe	Amphibien
Maßnahmen	Wassergebundene Insekten Nach Möglichkeit hohe Wasserstände dauerhaft im Gebiet einstellen, Wasserqualität - wenn möglich - verbessern, Unterhaltung möglichst extensiv vornehmen, Krebscherebestand und Unterwasserpflanzen in jedem Fall erhalten.
