Erhebungsbogen

Projekt	Biotopkartierung Hamburg	Interne Nr.	137952
		DK5 DK5-GK	6628 6630
		DK5 - Name	Bf. Wilhelmsburg
Handlungsbedarf	Nein	Biotop-Nr. alt	78 68
Bearbeitung	BOI	Kartierung	29.07.2019
Räumliche Abbildung	Fläche	Fläche / Länge [m²/m]	1146,3496
Anzahl Abschnitte	1	Breite (lineare Abb.) [m]

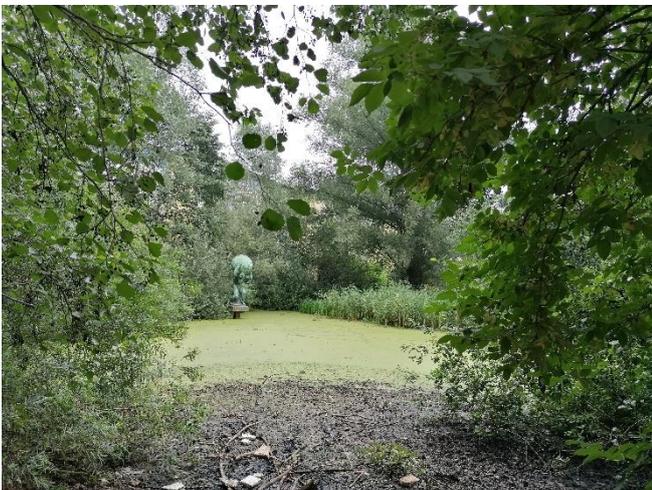
Angelegtes Regen-Rückhaltebecken in einer Zeilenbebauungsiedlung, rund 50 cm unter dem benachbarten Gelände dauerhaft wasserführend, offenbar mit nur geringer Wassertiefe von rund 0,2 - 0,5 m, umstanden von Schwarz-Erlen. Das Gewässer ist dennoch teilbeschatten, zusammen mit einigen Altbäumen im Umfeld, einigen Hybrid-Pappeln und Silberweiden am Ufer, die 60 cm Stammdicke erreichen. Im Gewässer ist eine Statue verankert. Die Ufer sind relativ geradlinig in Teilen befestigt mit Holzfaschienen. Der Übergang zwischen Land und Wasser ist relativ abrupt. Röhricht-Vegetation ist nahezu nicht ausgebildet. Die Ufer werden v.a. von den Erlenbeständen geprägt. Nur auf der Ostseite ist ein nitrophytisches Röhricht ausgebildet, das weit in das Wasser hineinwächst. Im übrigen gibt es Wasserpflanzenbestände in geringer Zahl. Die Wasseroberfläche ist vollständig von Kleiner Wasserlinse bewachsen. Der Teich wird mit Gartenabfall/Laub verfüllt. Zusätzlich werden unausgetragene Zeitungsstapel hier massenweise abgeladen.

Merkmal	Wert
Boden	
Feuchte	10 - zeitweise wasserüberstaut
Reaktion	6 - schwach sauer
Stickstoffgehalt	6 - mäßig stickstoffarm bis stickstoffreich
Gewässer	
Böschungshöhe	0.50 m
Gewässertiefe	0.20 m
Wasserführung	w - wechselnde Wasserstände
Strömung	k - keine Strömung
Trübung	s - starke Trübung
Substrat	sc - Schlamm (Feinsubstrat organisch)
Standort, Relief	
Böschungsneigung	flach - 1:2 bis 1:3
Belichtung	7 - halbsonnig
Veg. - Deckg./Ant.	
naturnahe Uferveg.	20 %
Schwimmbel.veg.	100 %
submerse Veg.	0 %
Veg. - Zeigerwerte	
Futterwert	3 - geringwertiges Futter
Anz. Giftpflanzen	0
Anz. Wechselfeuchtezeiger	2
Anz. Überschwemmungsz.	3

Merkmal	Wert
Wertgesichtspunkte	Vermüllungen
zoologisch bedeutsame Strukturen	vollständige Verlandung
Bedeutung für Tiergruppe	Naturnahe Ausprägung der Ufergehölzsäume und des Röhrichs.
Maßnahmen	Kleingewässer, wasserführende Gräben
	Amphibien
	Eventuell entschlammen, um geringere Nährstoffgehalte zu fördern, Gehölze der Ufer eventuell in Teilbereichen vollständig entfernen.
