# Erhebungsbogen

<b>Projekt</b>	Biotopkartierung Hamburg		<b>Interne Nr.</b>	31841	
			<b>DK5   DK5-GK</b>	<b>6628</b>	6630
<b>Handlungsbedarf</b>	Nein		<b>DK5 - Name</b>	Bf. Wilhelmsburg	
<b>Bearbeitung</b>	BRA	<b>Kopie</b>	Nein	<b>Biotop-Nr.   alt</b>	80   70
<b>Räumliche Abbildung</b>	Fläche		<b>Kartierung</b>	22.10.2010	
<b>Anzahl Abschnitte</b>	1		<b>Fläche / Länge [m²/m]</b>	1438,4257	
			<b>Breite (lineare Abb.) [m]</b>

## Bestandsbeschreibung

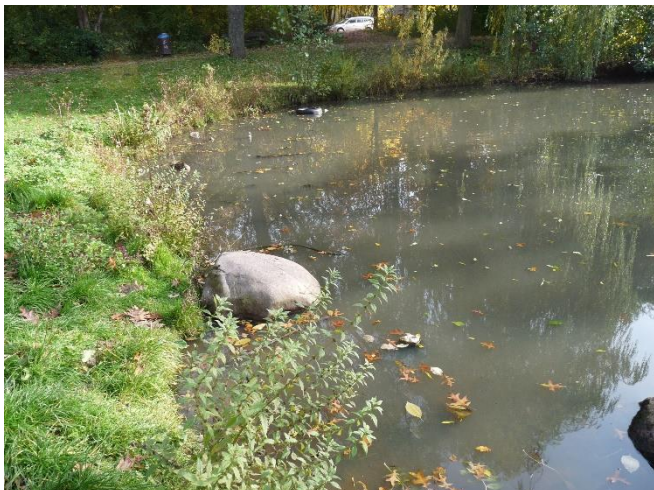
**Fotodatei**      6628\_80\_221010\_1.JPG

In einem Park angelegtes Gewässer, vermutlich mit Regen-Rückhaltefunktionen, mit relativ flach ansteigenden Uferböschungen, in nächster Nähe zum Gewässer nur um 20 bis 30 cm hoch, dann seicht in anschließende Rasenflächen ansteigend. Die Ufer im Süden und Westen sind jedoch von Gehölzen überschattet, ohne Röhricht-Vegetation, auf der Nord- und Westseite teilweise betreten, flacher und von Arten der feuchten Hochstaudenfluren auf schmalen Saum, auf etwa 0,5 m Breite eingenommen. Das Gewässer ist umstanden von einzelnen Gehölzen und teilüberschattet. Es findet ein relativ großer Laubeintrag statt. Teilweise ist es vermüllt durch die angrenzende Parknutzung. Die Ufer sind z.T. etwas intensiver betreten. Auf der Nordseite ist ein Steg vorhanden und etwas landschaftsuntypische Steine, die die Nutzung des Ufers erleichtern. Das Gewässer selbst ist stark getrübt mit Sichttiefen um nur etwa 5 bis 10 cm, von Enten besiedelt, mit grauer Farbe, offenbar deutlich belastet, ohne erkennbare, submerse Vegetation.

Merkmal	Wert
<b>Auswertung</b>	
Gefährdung / Einflüsse	Offenbar hohe Laubeinträge, hohe Nährstoffeinträge, Vermüllung, Tritt an den Ufern.
Wertgesichtspunkte	Dauerhafte Wasserführung, als Laichgewässer für Amphibien eventuell geeignet, jedoch in recht gestörtem Umfeld.
Maßnahmen	Keine, eventuell entschlammen, um die Wasserqualität zu verbessern.
