Erhebungsbogen

Projekt	Biotopkartierung Hamburg		Interne Nr.	137954	
			DK5 DK5-GK	6628	6630
Handlungsbedarf	Nein		DK5 - Name	Bf. Wilhelmsburg	
Bearbeitung	BOI	Kopie Ja	Biotop-Nr. alt	80	70
Räumliche Abbildung	Fläche		Kartierung	29.07.2019	
Anzahl Abschnitte	1		Fläche / Länge [m²/m]	1438,4257	
			Breite (lineare Abb.) [m]

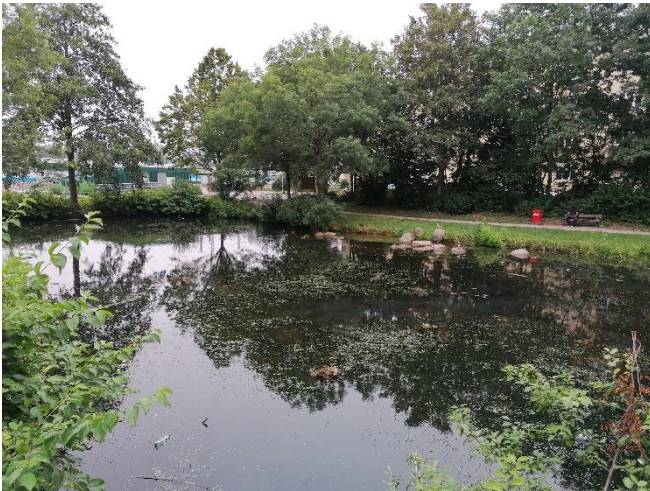
In einem Park angelegtes Gewässer, vermutlich mit Regen-Rückhaltefunktionen, mit relativ flach ansteigenden Uferböschungen, in nächster Nähe zum Gewässer nur um 20 bis 30 cm hoch, dann seicht in anschließende Rasenflächen ansteigend. Die Ufer im Süden und Westen sind jedoch ohne Röhricht-Vegetation, auf der Nord- und Westseite teilweise betreten, flacher und von Arten der feuchten Hochstaudenfluren auf schmalen Saum, auf etwa 0,5 m Breite eingenommen. Insgesamt ist die Artenvielfalt des Gebietes relativ hoch. Das Gewässer ist umstanden von einzelnen Gehölzen und teilüberschattet. Submerse Vegetation ist gut ausgebildet mit Nutalls-Wasserpest und Laichkraut. Im Teich befindet sich ein Nest (Teich- oder Bläßralle). Fast in jedem Quadratmeter Wasser befindet sich mindestens ein Stück Müll. Dazu werden die Wasservögel und Möwen mit Brot gefüttert (mehrfach am Tag mehrere Tüten) was zu einem erheblichen Eintrag an Nährstoffen führt. Die Ufer sind z.T. etwas intensiver betreten. Es gibt keinen Steg mehr, der ins Wasser führt. Das Gewässer selbst ist gräulich getrübt mit Sichttiefen bis zu 0,5 m.

Fotodatei	6628_80_290719_1.JPG	Fotodatei	6628_80_290719_2.JPG
Bildbeschreibung	k.A.	Bildbeschreibung	k.A.
Aufnahmerichtung		Aufnahmerichtung

Merkmal	Wert
Wertgesichtspunkte	Offenbar hohe Laubeinträge, hohe Nährstoffeinträge, Vermüllung, Tritt an den Ufern. Vermüllungen Dauerhafte Wasserführung, als Laichgewässer für Amphibien eventuell geeignet, jedoch in recht gestörtem Umfeld.
Maßnahmen	Ökologisch positive Entwicklungstendenz Wünschenswert ist eine Umzäunung des gesamten Teiches um die Vermüllung als auch den Nährstoffeintrag zu mindern
