Erhebungsbogen

Projekt	Biotopkartierung Hamburg	Interne Nr.	138564
		DK5 DK5-GK	6630
		DK5 - Name	Veddel
Handlungsbedarf	Nein	Biotop-Nr. alt	396
Bearbeitung	MBD	Kartierung	20.07.2019
Räumliche Abbildung	Fläche	Fläche / Länge [m²/m]	407,1896
Anzahl Abschnitte	1	Breite (lineare Abb.) [m]

Bestandsbeschreibung

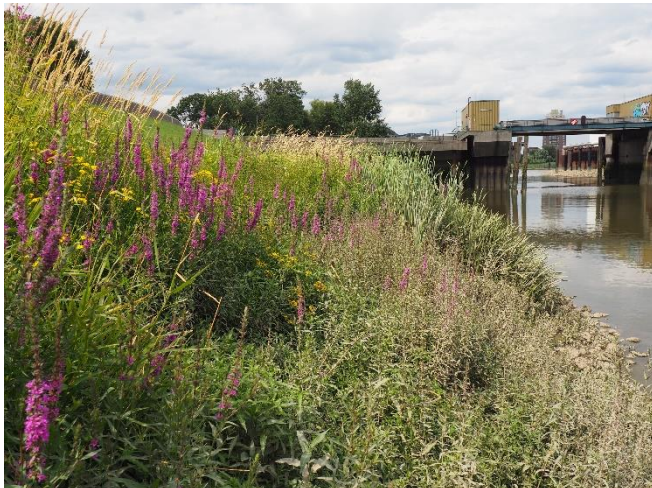
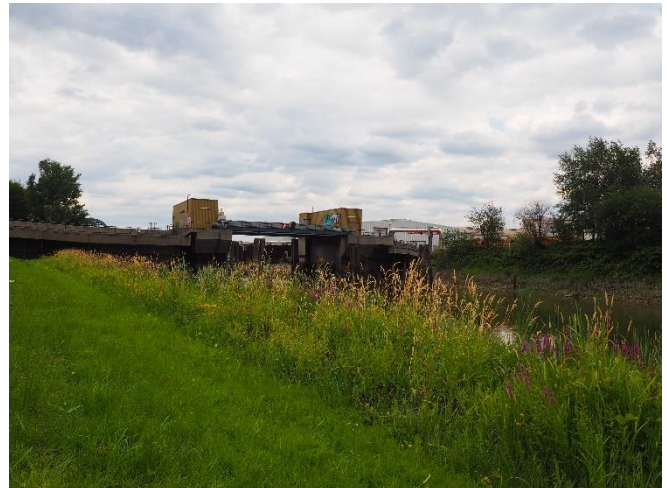
Fotodatei	6630_396_200719_1.JPG	Fotodatei	6630_396_200719_2.JPG
Bildbeschreibung	k.A.	Bildbeschreibung	k.A.
Aufnahmerichtung		Aufnahmerichtung

Etwa 8-10 m breiter Saum am Westufer des Marktkanals, teilweise im Bereich des MTHw. Das Ufer ist relativ steil und besteht aus einer lockeren Blockschüttung, die teilweise überschlammt ist. Die Vegetation wird im unteren Bereich überwiegend gebildet von Blutweiderich, Sumpf-Vergissmeinnicht und Wasser-Knöterich, weiter oben überwiegt Rohrglanzgras. Die Vegetation ist meist 1,5 m hoch, teilweise kommen auch Bereiche mit niedrigwüchsigerer Vegetation vor. Der Biotop wurde erstmals erfasst und von den umgrenzenden Flächen abgetrennt, 2010 wurde die gesamte Fläche als Stadtwiese erfasst.

Merkmal	Wert
Auswertung	
Gefährdung/ Einflüsse	Uferinstandsetzungsmaßnahmen
Wertgesichtspunkte	Naturnahes Element in beeinträchtigter Umgebung
	Vorkommen seltener Pflanzen
	Rest der ursprünglichen Naturlandschaft
zoologisch bedeutsame Strukturen	Blütenreiche Fluren
Maßnahmen	Mahd in mehrjährigen Abständen um Gehölzaufwuchs zu entfernen wenn möglich, Ufer renaturieren
