Erhebungsbogen

Projekt	Biotopkartierung Hamburg		Interne Nr.	138620	
			DK5 DK5-GK	6630	6632
			DK5 - Name	Veddel	
Handlungsbedarf	Nein		Biotop-Nr. alt	59	83
Bearbeitung	MBD		Kartierung	21.07.2019	
Räumliche Abbildung	Fläche		Fläche / Länge [m²/m]	1960,4329	
Anzahl Abschnitte	1		Breite (lineare Abb.) [m]

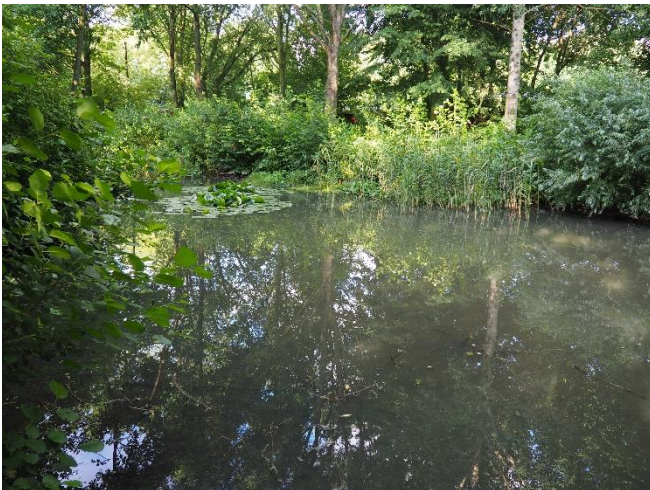
Fotodatei	6630_59_210719_1.JPG	Fotodatei
Bildbeschreibung	k.A.	Bildbeschreibung
Aufnahmerichtung		Aufnahmerichtung

Naturnahes Regenrückhaltebecken am Ende eines parallel zur Autobahn verlaufenden Regenwasser-Sammelgrabens. Das ablaufende Wasser wird über die Honartsdeicher Wettern in die Wilhelmsburger Dove-Elbe abgeführt. Die steilen Ufer im Osten werden hauptsächlich von jungen Gehölzen eingenommen, wobei die Strauchschicht teilweise sehr dicht ausgebildet ist, eingestreut ist kleinflächig eine Krautschicht aus Hochstauden, Röhricharten und Seggen. Im Westen sind die Ufer flacher, aber durch die stärkere Beschattung vegetationsärmer, teilweise sogar vegetationslos. Das Gewässer selbst weist keine Unterwasservegetation auf. Eine Schwimmblattvegetation aus See- und Teichrose tritt vereinzelt auf, Wasserlinsen kommen hingegen nur sehr kleinflächig vor. Die gesamte Schwimmblattvegetation hat eine Deckung von etwa 15-20%. Gegenüber 2010 haben sich See-, Teichrose und Sumpf-Calla leicht ausgebreitet. Der Wasserspiegel des Gewässers ist wahrscheinlich durch die Zu- und Abflüsse stärkeren Schwankungen ausgesetzt.

Merkmal	Wert
Gewässer	
Uferstrukturen	steile Ufer
Wasserführung	w - wechselnde Wasserstände
Strömung	r - ruhig fließend
Trübung	w - schwache Trübung
Sichttiefe	<1 m - hypertroph
Färbung	s - schwärzlich: meist durch Faulschlamm
Standort, Relief	
Beschattung	überwiegend - 50 - 90 %
Veg. - Deckg./Ant.	
Schwimmbi.veg.	20 %
