Erhebungsbogen

Projekt	Biotopkartierung Hamburg	Interne Nr.	76981
		DK5 DK5-GK	6822 6824
Handlungsbedarf	Nein	DK5 - Name	Brammerhagen
Bearbeitung	BRA	Biotop-Nr. alt	104 212
Räumliche Abbildung	Fläche	Kartierung	08.10.2013
Anzahl Abschnitte	1	Fläche / Länge [m²/m]	133,9046
		Breite (lineare Abb.) [m]

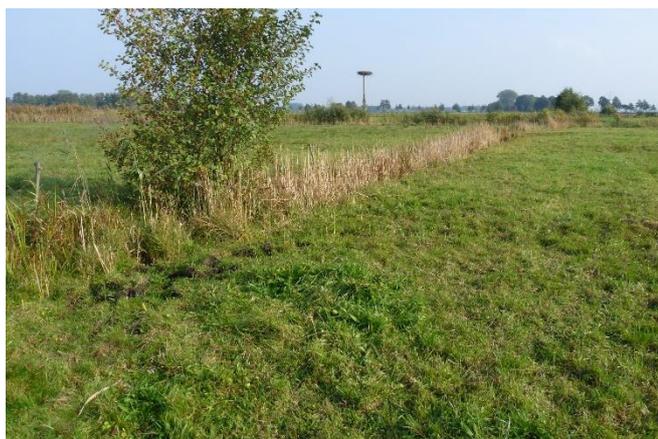
Fotodatei 6822_104_081013_1.JPG

Auf rund 3 m Breite schwach erkennbare Grabenmulde, ca. 30 cm in das Gelände eingetieft, Grenzfläche zwischen zwei beweideten, im Süden auch häufiger gemähten, Grünlandflächen. Zeitweilig eventuell in eine Beweidung integriert, mit flachen, zertretenen und befressenen Ufern. Auch die Vegetation ist aktuell befressen, aber noch relativ hochwüchsig, aus Schilf und Schlanksegge aufgebaut, recht artenarm, am Boden zeitweilig etwas wasserüberstaut, jedoch vollständig verlandet und deutlich verarmt.

Merkmal	Wert
Auswertung	
Gefährdung / Einflüsse	Verarmter Graben, vermutlich auch durch frühere Intensivnutzungen, Verlust der offenen Wasserfläche, relativ artenarm ausgeprägt.
Wertgesichtspunkte	Gliederung der Landschaft, eventuell Brutvogelhabitat und Überwinterungsplatz für Amphibien.
Maßnahmen	Keine.
Größe	
Breite	3.00 m
