Erhebungsbogen

Projekt	Biotopkartierung Hamburg	Interne Nr.	76983
		DK5 DK5-GK	6822 6824
Handlungsbedarf	Nein	DK5 - Name	Brammerhagen
Bearbeitung	BRA	Biotop-Nr. alt	107 221
Räumliche Abbildung	Fläche	Kartierung	03.10.2013
Anzahl Abschnitte	1	Fläche / Länge [m²/m]	790,0789
		Breite (lineare Abb.) [m]

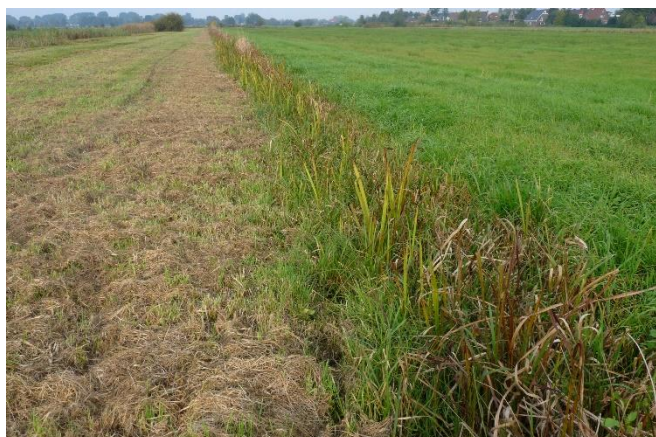
Fotodatei 6822_107_031013_1.JPG
Bildbeschreibung
Aufnahmerichtung

Ca. 3 bis 4 m breiter Grabenbereich zwischen einer gemähten, extensiv genutzten Grünlandfläche auf der Westseite und einer Mähweide mit intensiverer Nutzung auf der Ostseite, die durch einen Weidezaun abgegrenzt ist. Der Grabenbereich ist mit breiten, flach geneigten, sumpfigen Ufern, zumindest auf der Westseite ca. 20 bis 30 cm in das Gelände eingetieft, führt zeitweilig Wasser, wie ein größerer Bestand von Wasser- und Teichlinse sowie Froschbiß am Grunde der Vegetation zeigt. Die hochwüchsige Vegetation wird von einem dichten Röhricht aus Igel-Kolben dominiert, das ca. 1 m Wuchshöhe erreicht, recht dicht steht und im Norden von einem kürzeren Abschnitt mit Schilf-Röhricht abgelöst wird. Neben den eher nitrophytischen Zeigerarten gedüngter Gräben kommen niedermootypische Arten in hohem Maße vor, v.a. die Röhrlige Pferdesaat bildet große Bestände zwischen den hochwüchsigen Pflanzen. Der Bereich ist auf der Westseite in jüngerer Zeit gemäht worden, wobei ein Teil der Grabenvegetation in die Mahd integriert wurde, so dass am Fuß der Pflanzen kleinwüchsige Arten derzeit etwas gefördert werden. Offene Wasserflächen sind nahezu nicht vorhanden. Die Vegetation besteht aus Röhricht und Niedermoorarten, ist insgesamt nur mäßig artenreich.

Merkmal	Wert
Auswertung	
Gefährdung / Einflüsse	Entwässerung Starke Verlandung, fehlende offene Wasserfläche, vermutlich wechselnde Wasserstände durch den Anschluß an den Hauptgraben im Norden.
Wertgesichtspunkte	Entwicklungspotenzial Vorkommen großer Bestände stark gefährdeter Arten, wertvolles entwicklungsfähiges Niedermoorpotential. Vorkommen seltener Pflanzen

Merkmal	Wert
Maßnahmen	Gewässerunterhaltung, Herstellung eines offenen Gewässers Graben abschnittsweise schonend eintiefen, vollständige Austrocknung durch Abschottung zur Wetterern im Norden unterbinden, möglichst dauerhaft hohe Wasserstände im Gebiet einstellen und halten. Wasserstand anheben - 1.25
Größe	
Breite	3.50 m
