Erhebungsbogen

Projekt	Biotopkartierung Hamburg		Interne Nr.	76989
			DK5 DK5-GK	6822 6824
Handlungsbedarf	Nein		DK5 - Name	Brammerhagen
Bearbeitung	BRA	Kopie Nein	Biotop-Nr. alt	114 236
Räumliche Abbildung	Fläche		Kartierung	10.10.2013
Anzahl Abschnitte	1		Fläche / Länge [m²/m]	477,0469
			Breite (lineare Abb.) [m]

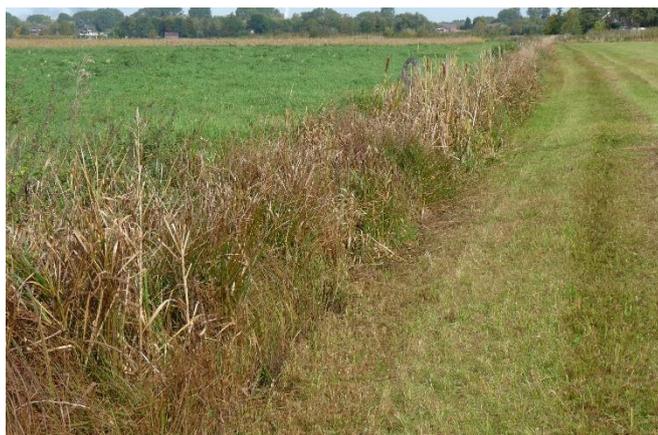
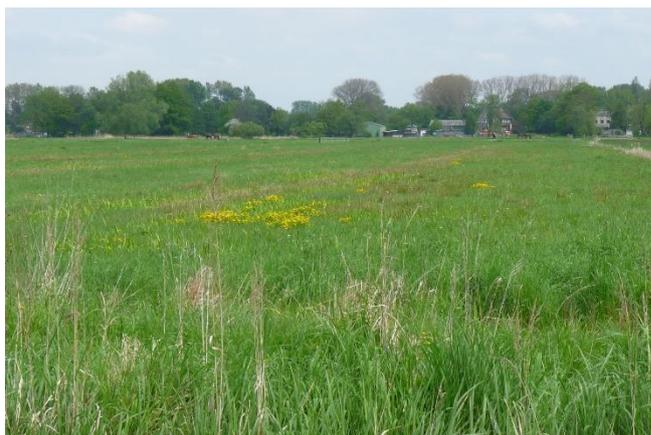
Fotodatei	6822_114_101013_1.JPG	Fotodatei	6822_114_101013_2.JPG
Bildbeschreibung		Bildbeschreibung	
Aufnahmerichtung		Aufnahmerichtung

An der Geländeoberfläche um 2 m breiter Grabenbereich, auf der Westseite mit deutlicherem Geländeanstieg von rund 50 cm Höhe zu dem benachbarten Grünland, das aus einer Aufschüttung entstanden ist. Im Osten älteres, dauerhaft gemähtes, mageres Grünland, entsprechend von der Vegetation her auch offener und magerer. Hier dominieren Seggen, während auf der Westseite Brennesseln und Wasserschwaden höhere Anteile haben. Der Graben ist flach eingemuldet, rund 30 bis 40 cm unter das natürliche Gelände und liegt aktuell trocken, ist vollständig von hochwüchsiger Vegetation aus Seggen und Röhrichtarten überwachsen und insgesamt recht artenarm ausgeprägt. Offene Wasserflächen fehlen vollständig.

Merkmal	Wert
Auswertung Gefährdung / Einflüsse	Artenarm, nitrophytisch durch die angrenzende Aufschüttung.

Merkmal	Wert
Wertgesichtspunkte	Dichte Pflanzenbestände mit Eignung als Brutvogelhabitat und Unterstand für Wildtiere, eventuell auch Insekten-Lebensraum.
Maßnahmen	An dieser Stelle sollte ein Graben nach Möglichkeit wiederhergestellt und etwas aufgeweitet werden. Es besteht die Möglichkeit, eine offene Wasserfläche zu schaffen.
Größe	
Breite	2.00 m
