Erhebungsbogen

Projekt	Biotopkartierung Hamburg	Interne Nr.	76998
		DK5 DK5-GK	6822 6824
Handlungsbedarf	Nein	DK5 - Name	Brammerhagen
Bearbeitung	BRA	Biotop-Nr. alt	122 250
Räumliche Abbildung	Fläche	Kartierung	10.10.2013
Anzahl Abschnitte	1	Fläche / Länge [m²/m]	391,6537
		Breite (lineare Abb.) [m]

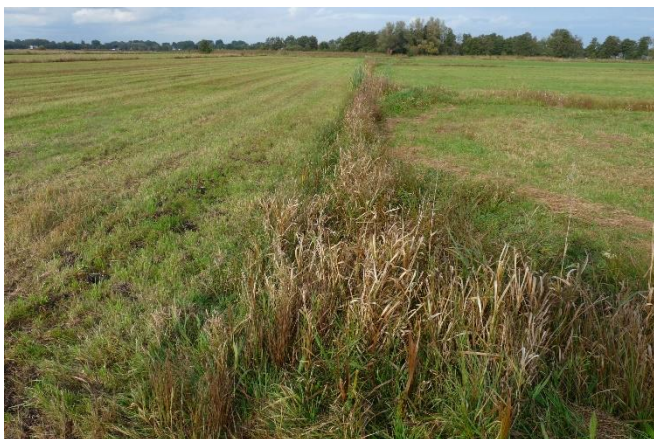
Fotodatei 6822_122_101013_1.JPG**Bildbeschreibung****Aufnahmerichtung****Fotodatei****Bildbeschreibung****Aufnahmerichtung**

An der Geländeoberfläche oft nur noch um 1,5 m breiter Sammelgraben, zwischen gemähten Grünlandflächen gelegen. Mit etwa 0,5 m breiter Wasserfläche, 0,3 m unter dem benachbarten Gelände. Diese relativ artenarm, überwachsen von Flutrasen aus Flutendem Schwaden und Anteilen von nitrophytischem Röhricht aus Rohrkolben und Wasserschwaden, in den Ufern häufig aber auch mit größeren Seggenbeständen. Insgesamt sehr blütenarm, derzeit mit relativ niedrigem Wasserstand.

Merkmal	Wert
Auswertung	
Gefährdung / Einflüsse	Entwässerung des Gebietes, Verarmung des Grabens, relativ artenarm ausgeprägt, Verlust der offenen Wasserflächen.
Wertgesichtspunkte	Grabenunterhaltung nur unter der Prämisse betreiben, dass das Gebiet nicht weiter entwässert wird als bisher.
Maßnahmen	Schonend unterhalten, dabei den Wasserstand im Gebiet dauerhaft auf hohem Niveau stabil halten
Größe	
Breite	1.50 m
