# Erhebungsbogen

<b>Projekt</b>	Biotopkartierung Hamburg	<b>Interne Nr.</b>	77008
		<b>DK5   DK5-GK</b>	<b>6822</b> 6824
<b>Handlungsbedarf</b>	Nein	<b>DK5 - Name</b>	Brammerhagen
<b>Bearbeitung</b>	BRA	<b>Biotop-Nr.   alt</b>	<b>133</b> 282
<b>Räumliche Abbildung</b>	Fläche	<b>Kartierung</b>	02.10.2013
<b>Anzahl Abschnitte</b>	1	<b>Fläche / Länge [m<sup>2</sup>/m]</b>	2320,359
		<b>Breite (lineare Abb.) [m]</b>

## Bestandsbeschreibung

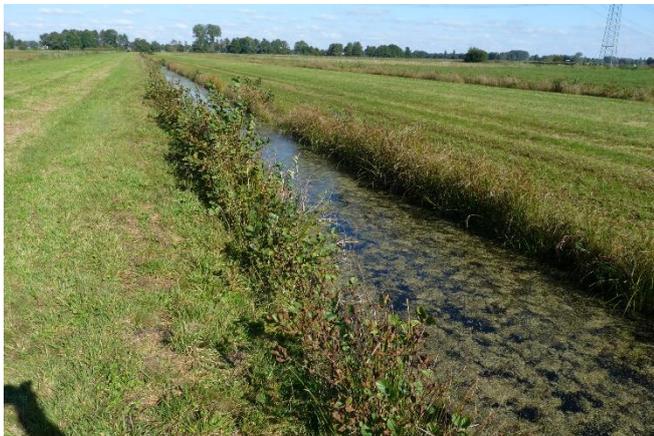
**Fotodatei**      6822\_133\_021013\_1.JPG

An der Geländeoberfläche um 3 bis 4 m breiter Grabenbereich zwischen zwei gemähten Grünlandflächen. Auf der Ostseite mit rund 50 cm hoher Böschung, auf der Westseite nur 30 bis 40 cm hoch. Mäßig steil geneigt, von Flatterbinsen, einzelnen Seggen, aber auch Gehölzjungwuchs bewachsen und einzelnen Arten der feuchten Hochstaudenfluren, durch die Entstehung noch relativ jung. Dazwischen mit einer 2,50 m bis 3 m breiten Wasserfläche, ca. 0,5 m tief, teils mit klarem Wasser, im Süden auch etwas getrübt, bräunlich. Mit lockerem Bestand von einzelnen Krebschieren. Auf der Wasseroberfläche locker auch Bestände von Wasserlinsen und Dreifurchiger Wasserlinse. Daneben im Norden v.a. intensiv überwachsen von Fadenalgen. Im Süden auch vereinzelt etwas submerser Bewuchs aus Wasserfeder und einem Wassermoos. Die Böschungen sind mäßig steil geneigt, auf rund 0,5 m Breite gewässertypisch bewachsen, bisher noch mäßig artenreich aufgrund der noch jungen Entstehungsgeschichte.

Merkmal	Wert
<b>Auswertung</b>	
Gefährdung / Einflüsse	Aktuell noch etwas strukturarm und artenarm.
Wertgesichtspunkte	Dauerhafte Wasserfläche mit Eignung als Amphibien-, Libellen- und Fischlebensraum.
Maßnahmen	Aktuell keine Maßnahmen, langfristig möglichst schonend und abschnittsweise unterhalten, um eine artenreiche Vegetation aufzubauen.
