Erhebungsbogen							В
Projekt	Biotopkartierung Ha	mburg		Interne Nr. DK5   DK5-GK	77010 <b>6822</b>	6824	
				DK5 - Name	Brammerh	nagen	
Handlungsbedarf	Nein			Biotop-Nr.   alt	135	285	
Bearbeitung	BRA	Kopie	Nein	Kartierung	02.10.201	3	
Räumliche Abbildung	Fläche			Fläche / Länge [m²/m]	1351,4187	7	
Anzahl Abschnitte	1			Breite (lineare Abb.) [m]

## Bestandsbeschreibung

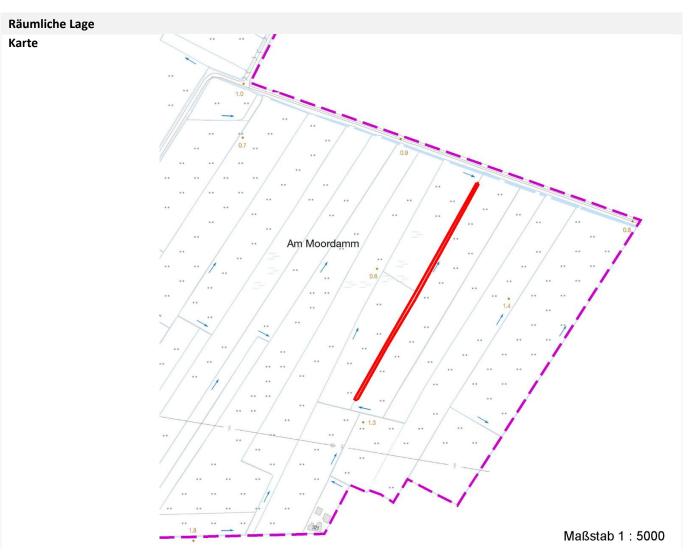
Foto			
Interne Nr.	Index	Dateiname	Aufnahmerichtung
36021 36022	0	6822_135_021013_1.JPG 6822_135_021013_2.JPG

An der Geländeoberfläche um 3 bis 4 m breiter Grabenbereich, im Rahmen von Maßnahmenumsetzungen aufgeweitet und eingetieft. Mit mäßig steil geneigten Uferböschungen, mit Wasserfläche von 2,5 m Breite, rund 50 cm unter dem benachbarten Gelände, leicht bräunlich getrübt, mit leichten Eisenockereinflüssen. Auf der Wasseroberfläche mit großen Beständen von Wasserlinse, Buckel-Wasserlinse und Dreifurchiger Wasserlinse. Im Zentrum noch fast 1 m tief, mit Gewässergrund aus v.a. Torfschlamm, offenbar noch fast ohne submerse Vegetation. Die Böschungen sind mäßig steil geneigt, waren in jüngerer Zeit z.T. noch offen, sind jetzt aber fast vollständig bewachsen. Beiderseits ist ein fast durchgängiger Saum aus Flatterbinse vorhanden. Daran anschließend kommen Arten der angrenzenden Grünlandflächen vor. Leichte Verbuschungen aus verschiedenen Weidenarten sind zerstreut über die Fläche vorhanden. Vereinzelt kommen Arten der feuchten Hochstaudenfluren vor. Der Aufwuchs ist bisher noch mäßig artenreich, mäßig hoch, mäßig nitrophytisch.

Weitere Angaben	
Merkmal	Wert
Auswertung	
Gefährdung / Einflüsse	Noch fehlende, submerse Vegetation, deutliche Schlammbildung am Gewässergrund, aus Naturschutzsicht noch relativ niedrige Wasserstände, relativ artenarm bewachsen.
Wertgesichtspunkte	Dauergewässer mit Eignung als Amphibien-Lebensraum und Libellen- Lebensraum.
zoologisch bedeutsame Strukturen Bedeutung für Tiergruppe	Kleingewässer, wasserführende Gräben Amphibien

Weitere Angaben	
Merkmal	Wert
Maßnahmen	Wassergebundene Insekten Der Wasserstand sollte - wenn möglich - noch um 10 cm höher als derzeit eingestaut werden, eventuell müssen Wasserpflanzen eingebracht werden, um den Gewässergrund zu festigen.
Größe	
Breite	4.00 m
