# Erhebungsbogen

<b>Projekt</b>	Biotopkartierung Hamburg	<b>Interne Nr.</b>	77140
		<b>DK5   DK5-GK</b>	<b>6822</b> 6824
<b>Handlungsbedarf</b>	Nein	<b>DK5 - Name</b>	Brammerhagen
<b>Bearbeitung</b>	BRA	<b>Biotop-Nr.   alt</b>	<b>285</b> 467
<b>Räumliche Abbildung</b>	Fläche	<b>Kartierung</b>	02.10.2013
<b>Anzahl Abschnitte</b>	1	<b>Fläche / Länge [m<sup>2</sup>/m]</b>	107,397
		<b>Breite (lineare Abb.) [m]</b>

## Bestandsbeschreibung

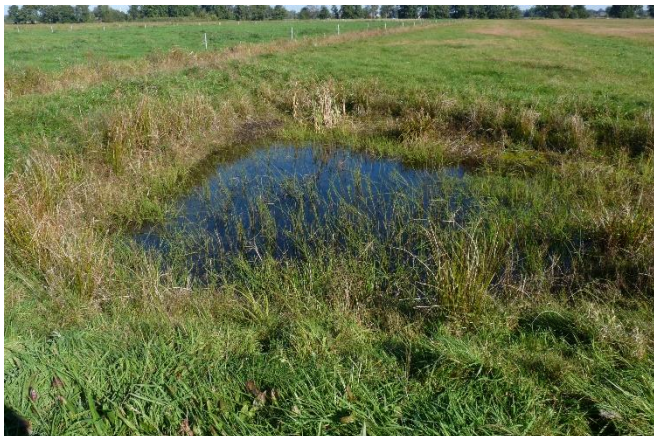
<b>Fotodatei</b>	6822_285_021013_1.JPG	<b>Fotodatei</b>	
<b>Bildbeschreibung</b>		<b>Bildbeschreibung</b>	
<b>Aufnahmerichtung</b>		<b>Aufnahmerichtung</b>

Kleines, angelegtes Gewässer, mit nur etwa 6 m Durchmesser. Mit mäßig steil geneigten Böschungen zum angrenzenden Grünland hin, ca. 1 m maximal in das Gelände eingetieft, aktuell noch mit rund 20 bis 30 cm tiefer Wasserfläche, ca. 0,5 m unter dem benachbarten Gelände, mit klarem Wasser. Bis in die Gewässermitte hinein bewachsen durch Wassermoose, große Anteile von Dreifurchiger Wasserlinse, zerstreut etwas Wasserfeder, einem Bestand aus Teich-Schachtelhalm und Flutendem Schwaden in den Uferbereichen. Die Böschungen sind z.T. noch offen, von torfartigem Boden bedeckt, im übrigen von Moosen bewachsen und nur spärlich von weiteren Arten der Seggenrieder und Röhrichte durchsetzt. Der Wasserstand ist offenbar zeitweilig 30 cm höher als heute. Im oberen Teil geht der Bewuchs in die benachbarten Grünlandflächen über, die aktuell noch gemäht werden. Bisher noch deutlich gestört und mäßig artenreich bewachsen, offenbar aber mit recht guter, klarer, nährstoffarmer Wasserqualität.

Merkmal	Wert
	dem Gewässer selbst. Die angrenzende Nutzung sollte nach Möglichkeit dauerhaft Mähwiesennutzung sein. Anderenfalls ist zu befürchten, dass das Gewässer aufgrund der geringen Größe relativ schnell zugetreten wird und vollständig verlandet. In diesem Fall sollte eventuell angestrebt werden, das Gewässer zu vergrößern.
