# Erhebungsbogen

<b>Projekt</b>	Biotopkartierung Hamburg	<b>Interne Nr.</b>	77146
		<b>DK5   DK5-GK</b>	<b>6822</b> 6824
<b>Handlungsbedarf</b>	Nein	<b>DK5 - Name</b>	Brammerhagen
<b>Bearbeitung</b>	BRA	<b>Biotop-Nr.   alt</b>	<b>291</b> 473
<b>Räumliche Abbildung</b>	Fläche	<b>Kartierung</b>	02.10.2013
<b>Anzahl Abschnitte</b>	1	<b>Fläche / Länge [m<sup>2</sup>/m]</b>	241,2754
		<b>Breite (lineare Abb.) [m]</b>

## Bestandsbeschreibung

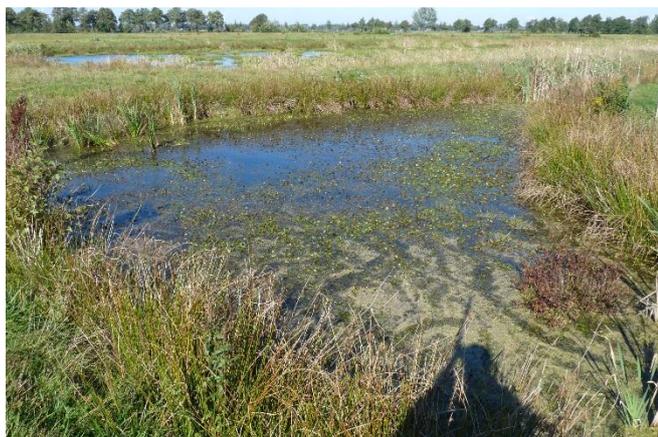
<b>Fotodatei</b>	6822_291_021013_1.JPG	<b>Fotodatei</b>	
<b>Bildbeschreibung</b>		<b>Bildbeschreibung</b>	
<b>Aufnahmerichtung</b>		<b>Aufnahmerichtung</b>

Grabenaufweitung, dreiecksförmig, mit Anschluß an das Grabensystem, das sich nach Norden erstreckt. Mit mäßig hohen Wasserständen, Teil des eingestauten Gewässersystems. Das Gewässer ist um 0,5 m tief, stark bräunlich gefärbt und etwas getrübt, mit Eisenocker und Torfmudde am Gewässergrund. Die Böschungen sind mäßig steil geneigt, durch die Störung mit relativ hohen Anteilen von Flatterbinse bewachsen. Das Gewässer selber an der Gewässeroberfläche bedeckt von Wasserlinsen, Dreifurchiger Wasserlinse, einem großen Froschbißbestand und einem ebenso großen Krebscherenbestand, so dass submerse Vegetation - trotz einer ausreichenden Tiefe - sich aktuell kaum entwickeln kann und nicht gefunden wurde. In den Randbereichen breiten sich z.T. auf kleinerer Fläche Flutrasen von den Ufern her in das Gewässer aus. Im Uferbewuchs aus v.a. Flatterbinse kommen eingestreut Arten der feuchten Hochstaudenfluren und vereinzelt Verbuschungen aus Grauweide vor. Im oberen Teil geht der Bewuchs über in die benachbarte Grünlandvegetation.

Merkmal	Wert
Wertgesichtspunkte zoologisch bedeutsame Strukturen Bedeutung für Tiergruppe Maßnahmen	Dauergewässer mit Eignung als Libellen- und Amphibien-Lebensraum. Kleingewässer, wasserführende Gräben Amphibien Der Wasserstand im Gebiet sollte auf höherem Niveau stabil gehalten werden. Durch die Verlandung mit Torfmudde und intensiver Vegetation der Wasseroberfläche ist es vermutlich in einigen Jahren notwendig, das Gewässer etwas zu entschlammen.
<b>Größe</b>	
Breite	m
