Erhebungsbogen

Projekt	Biotopkartierung Hamburg	Interne Nr.	77150
		DK5 DK5-GK	6822 6824
Handlungsbedarf	Nein	DK5 - Name	Brammerhagen
Bearbeitung	BRA	Biotop-Nr. alt	295 477
Räumliche Abbildung	Fläche	Kartierung	02.10.2013
Anzahl Abschnitte	1	Fläche / Länge [m²/m]	1989,3527
		Breite (lineare Abb.) [m]

Bestandsbeschreibung

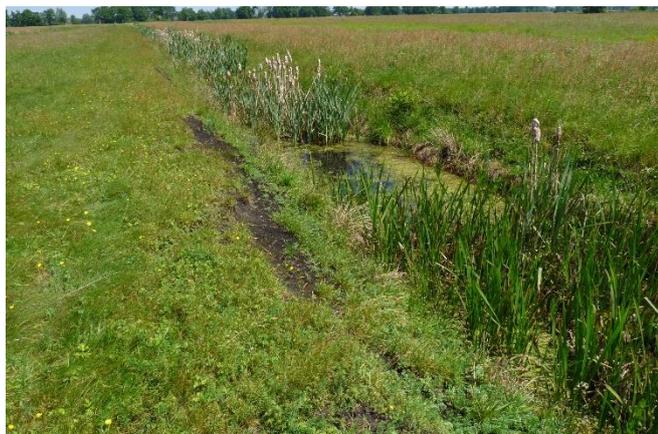
Fotodatei 6822_295_021013_1.JPG

An der Geländeoberfläche rund 3 m breiter Grabenbereich zwischen zwei gemähten Grünlandflächen. Auf der Ostseite etwas aufgehöhht durch abgelagertes Aushubmaterial, im Westen etwas niedriger. Im Westen ist der Flurabstand 50 bis 60 cm, im Osten bis 70 cm. Die Wasserfläche ist um 2 m breit, liegt unterhalb relativ steiler Böschungen - zumindest im unteren Teil sind die Böschungen sehr steil geneigt. Die Wasserfläche ist noch um 10 bis 20 cm tief, vollständig bedeckt von einer Decke aus Wasserlinsen und vollständig überwachsen von Rohrkolben-Röhricht, das mäßig wüchsig und mäßig dicht steht, noch relativ viel Raum für andere Pflanzen lässt. In den Ufern ist ein regelmäßiger Aufwuchs von Grauweide und etwas Schwarzerle zu beobachten, der v.a. auf der Ostseite zu einer relativ schnellen Verbuschung führen dürfte. V.a. im Süden ist z.T. bereits ein erheblicher und dichter Saum aus Schwarzerlen vorhanden.

Merkmal	Wert
Auswertung	
Gefährdung / Einflüsse	Der Graben sollte der Planung nach eingestaut sein und höhere Wasserstände aufweisen. Diese sind nicht vorhanden, im Moment ist der Flurabstand sehr groß und der Graben ist eventuell auch zeitweilig vollständig trockengefallen. Dies ist möglicherweise die Ursache für eine recht intensive Entwicklung von Rohrkolben-Röhricht und Gehölzaufwuchs bis in die Gewässersohle hinein. Die Entwässerung trägt zur Degeneration der Moorflächen bei
Wertgesichtspunkte	Keine
Maßnahmen	Der Einstau sollte in jedem Fall funktionieren, eventuell ist eine zusätzliche Zuwässerung zum Grabensystem notwendig.
